# Bilan de santé

153, Rue Saint-Adolphe, Sainte-Monique QC J0G 1N0

Michel Pelletier  
Inspections SM Pelletier  
2310 rue Paul-Lemay,  
Sainte-Angèle-de-Prémont QC J0K1R0  
(819) 268-8093

Réalisé le 2025-01-15

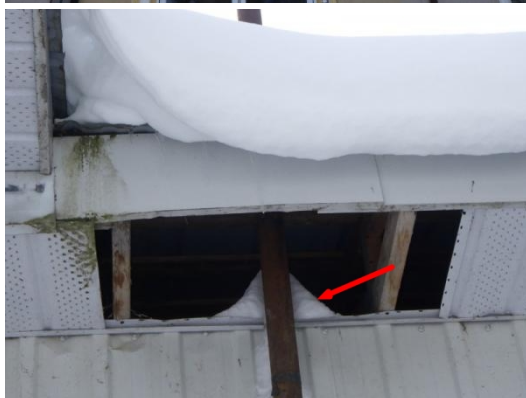
Nous avons noté l'absence de revêtement extérieur à certain endroit sur ce bâtiment. Le revêtement extérieur protège le bâtiment des intempéries, du vent, de la pluie, de la neige poussée par le vent et des intrus nuisibles comme les insectes et les petits animaux. Cette situation comporte un danger pour la santé des occupants dû au risque de contamination causé par l'infiltration d'eau à l'intérieur du bâtiment sans oublier les coûts de rectification liés à la pourriture et à la décontamination. De plus cette situation permet aux petits animaux et aux insectes de s'infiltrer à l'intérieur du bâtiment. Nous vous recommandons de contacter un entrepreneur en installation de revêtement extérieur qualifié afin d'estimer les coûts des matériaux et d'installation (main d'œuvre) d'un revêtement extérieur de qualité.

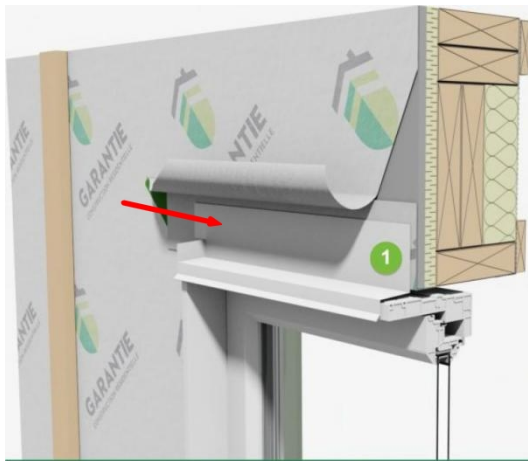
Lors de notre inspection, nous avons noté l'absence de rejeteau (moulure d'égouttement, solin à larmier) au-dessus d'une ou plusieurs ouvertures, par contre nous avons observé la présence d'une moulure de type en (J) qui n'est pas appropriée pour un tel emplacement. Dans les conditions actuelles, l'eau est redirigée de chaque côté de l'ouverture et s'infiltre dans le mur, ce qui pourrait occasionner des dommages importants (notez que des dommages non visibles peuvent être présents à cet endroit). Le haut des ouvertures dans le parement extérieur doit être muni d'un rejeteau afin que l'eau qui a réussi à s'infiltrer au-delà du revêtement soit réacheminée à l'extérieur de ce dernier. Cette défectuosité comporte un risque de contamination et/ou de pourriture dû à l'infiltration d'eau par le haut des ouvertures. Nous vous recommandons de contacter un entrepreneur en revêtement extérieur qui s'assurera qu'aucun dommage n'a été occasionné par cette défectuosité et qui apportera les correctifs nécessaires pour l'entièreté des ouvertures de ce bâtiment. **REJETEAU ET/OU LARMIER OBLIGATOIRE SELON LE CODE (CCQ).** Le Code de Construction Québec (CCQ) oblige l'installation de larmier (rejeteau) sauf lorsque le surplomb du toit est quatre fois supérieur à la distance entre le haut de l'ouverture et le débord de toit.

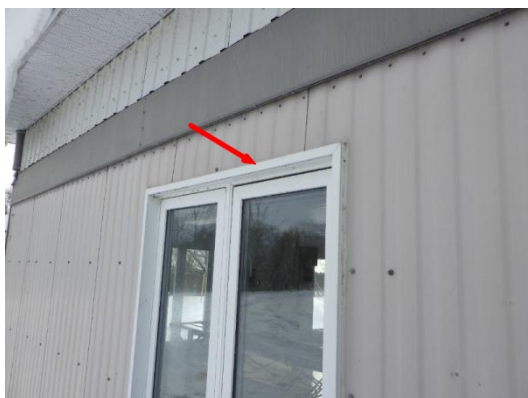
Lors de notre inspection, nous avons noté l'absence de rejeteau (moulure d'égouttement ou solin de tête) au-dessus de certaines ouvertures. Le haut des ouvertures dans le parement extérieur doit être muni d'un rejeteau afin que l'eau qui a réussi à s'infiltrer au-delà du revêtement soit réacheminée à l'extérieur de ce dernier. Cette défectuosité comporte un risque de contamination et/ou de pourriture dû à l'infiltration d'eau par le haut des ouvertures. Nous vous recommandons de contacter un entrepreneur licencié en revêtement extérieur qui s'assurera qu'aucun dommage n'a été occasionné par cette défectuosité et qui apportera les correctifs nécessaires pour l'entièreté des ouvertures de ce bâtiment. Notre inspection n'est que visuelle et non exhaustive, donc des dommages occasionnés par un excès d'humidité ou l'écoulement de l'eau peuvent exister au-delà des revêtements de finition intérieure et extérieure de ce bâtiment sans être identifiés lors de notre inspection visuelle.

Le Code de Construction Québec (CCQ) oblige l'installation de larmier (rejeteau) sauf lorsque le surplomb du toit est quatre fois supérieur à la distance entre le haut de l'ouverture et le débord de toit.

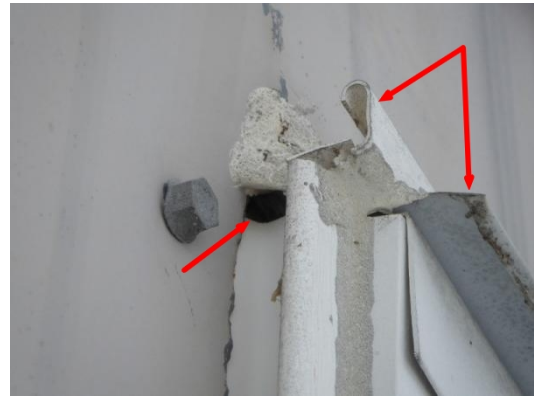
Lors de notre inspection, nous avons soulevé la présence solin de tête au-dessus des ouvertures ainsi que la présence d'une moulure de type en J installer au-dessus des solins, ce type de moulure est inapproprié pour un tel emplacement. Dans les conditions actuelles, l'eau est redirigée de chaque côté de l'ouverture et s'infiltré à l'arrière du revêtement. Le haut des ouvertures dans le parement extérieur doit être muni d'un solin afin que l'eau qui a réussi à s'infiltrer au-delà du revêtement soit réacheminée à l'extérieur de ce dernier et dans certains cas une moulure de finition conçue à cette fin doit être installée afin de maintenir le parement extérieur en place au-dessus de l'ouverture (ce type d'installation s'applique pour la majorité des revêtements extérieurs). Cette défectuosité comporte un risque de contamination et/ou de pourriture occasionné par une infiltration d'eau par le haut des ouvertures. Nous vous recommandons de contacter un entrepreneur en revêtement extérieur qui s'assurera qu'aucun dommage n'a été occasionné par cette défectuosité et qui apportera les correctifs nécessaires pour l'entièreté des ouvertures de ce bâtiment.

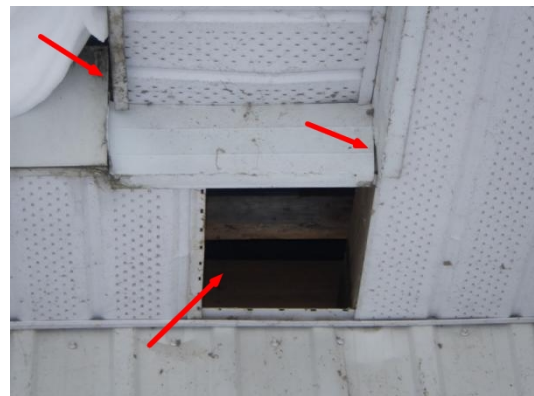
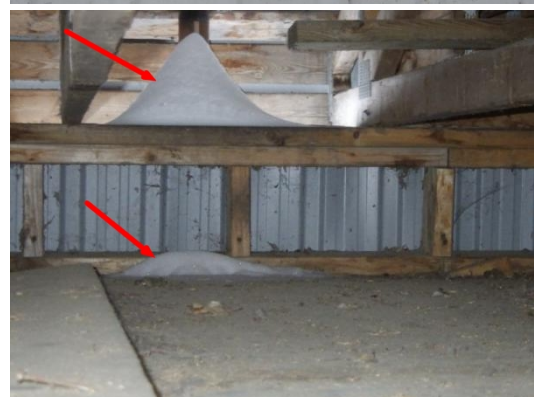
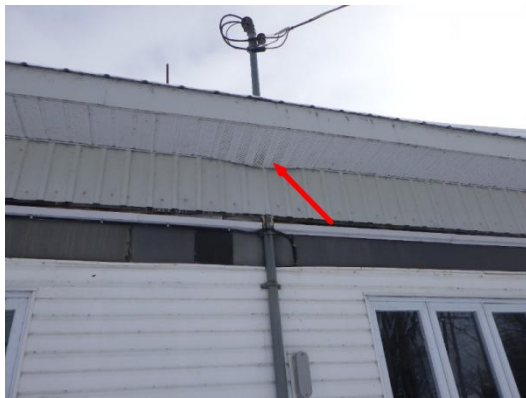
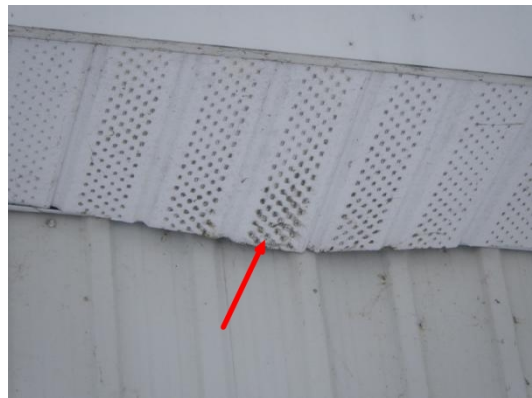
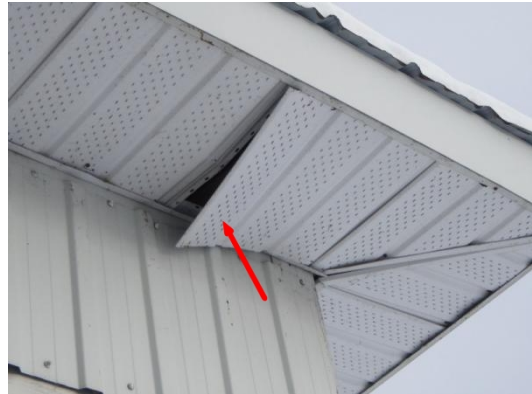
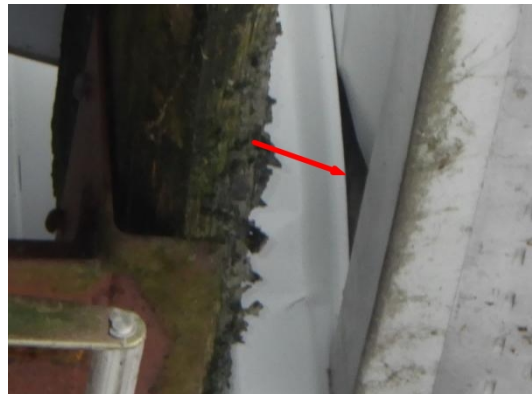
Nous avons observé que certains fascia et/ou soffites sont endommagés, manquant, mal fixé et/ou installation déficiente par endroit. Cette situation comporte un risque d'infiltration d'eau vers l'intérieur du bâtiment, fixer immédiatement et/ou colmater toutes les ouvertures si minimes soit-elle pour empêcher l'infiltration d'eau, de neige poussée par le vent pouvant détériorer l'intégrité des composantes de bois putrescible des avant-toit ou autre. Avant de procéder à la réparation assurée vous de l'absence de dommage sur les matériaux de structure environnante, retirer et remplacer tous les matériaux contaminés, endommagés affaiblis ou pourris s'il y a lieu.

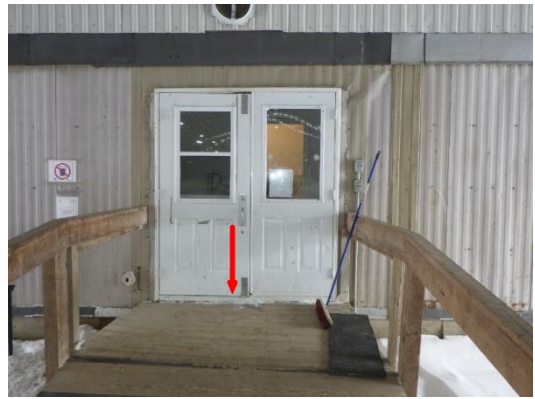
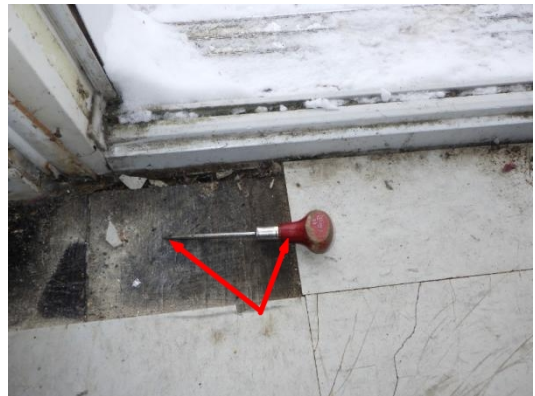
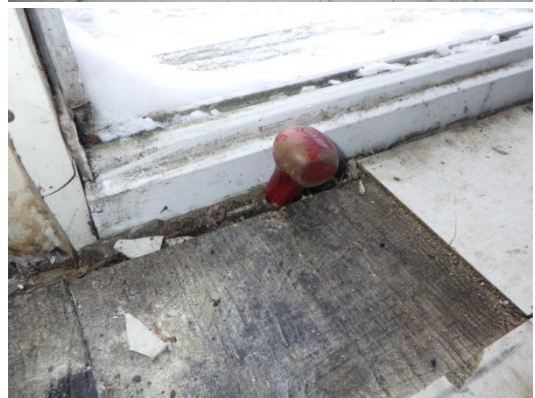
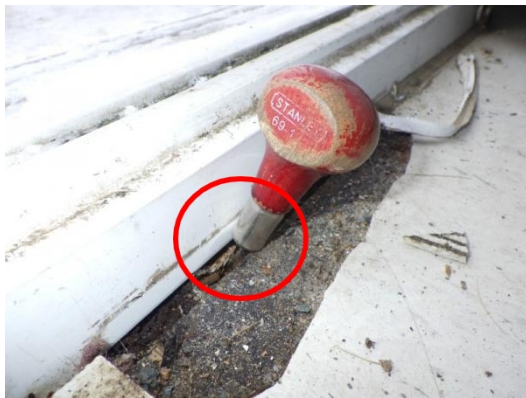
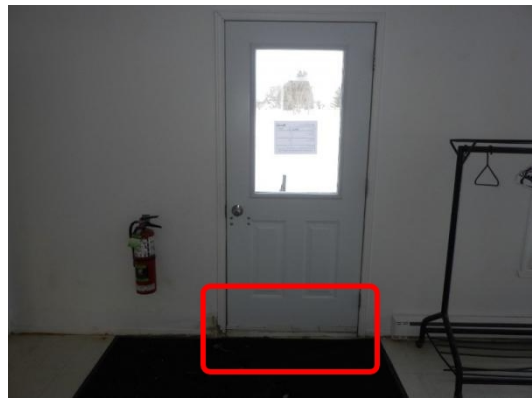
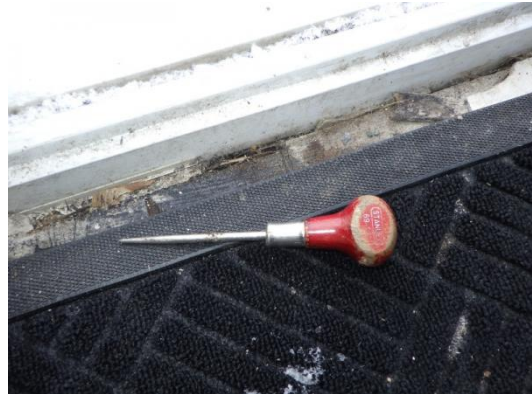
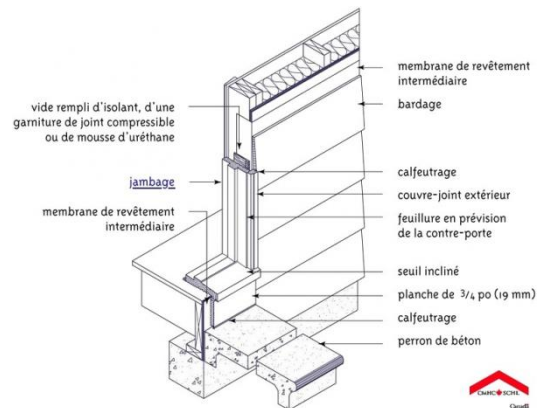
Dégagement inadéquat observé sous le seuil d'une ou plusieurs portes. Risque d'infiltration d'eau, de contamination et de pourriture. Corriger cette situation. Nous recommandons de tenir cet endroit bien scellé et bien dégager/déneigé en tout temps afin d'éviter tout risque de dommage lié à une infiltration d'eau par le bas des ouvertures concernées. Au besoin, contactez un entrepreneur en construction/rénovation afin d'évaluer et corriger la situation. Notre inspection n'est que visuelle donc nous ne pouvons observer si des dommages autre que ceux observés ont été occasionnés par cette défectuosité lors de notre inspection visuelle.

Lors de notre inspection, nous avons observé des signes de pourriture sous le seuil de certaines portes. Cette situation est probablement occasionnée par une infiltration d'eau sous le seuil des portes concernées. Nous vous recommandons de contacter un entrepreneur en construction/rénovation licencié qui évaluera la situation et qui apportera les correctifs nécessaires afin de remédier à la situation.

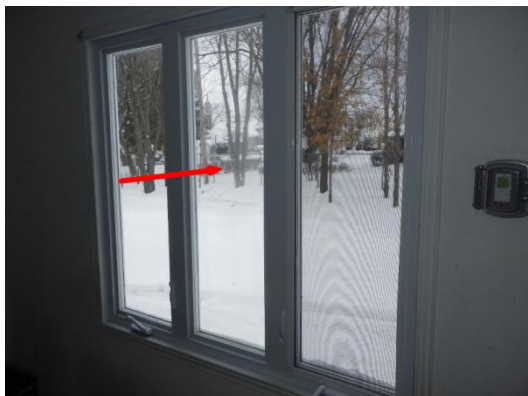
Lors de nos vérifications des fenêtres, nous avons soulevé la présence d'un ou plusieurs verres brisés. Cette situation affecte le facteur énergétique de la fenêtre concernée, réduit la visibilité du à la présence de condensation à l'intérieur du verre thermos sans oublier que cette condition comporte un risque de blessures pour les occupants. Nous vous recommandons de contacter une vitrerie près de chez vous ou un installateur de porte et fenêtre licencié pour le remplacement des verres concerné. Et ce, immédiatement.

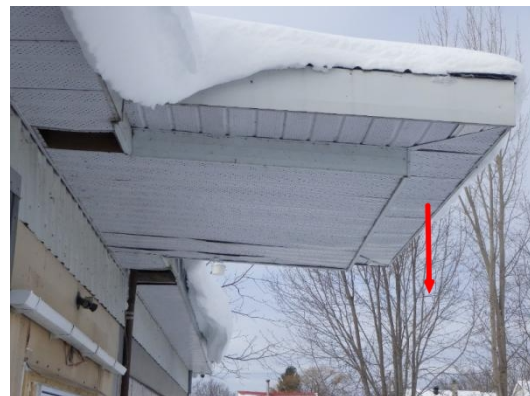
Lors de nos vérifications, nous avons constaté un signe de faiblesse au niveau du toit du porche avant. Nous vous recommandons de contacter un entrepreneur en construction qualifié afin de corriger la situation.

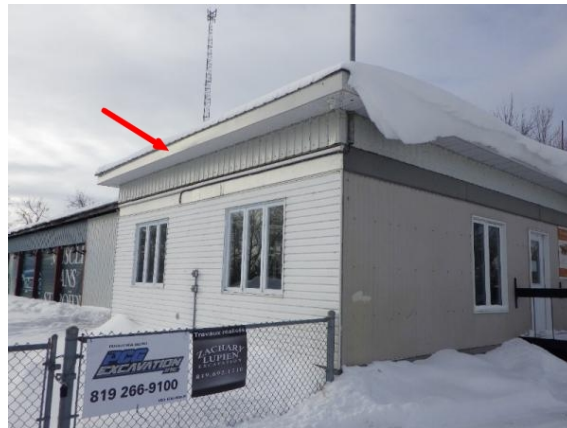
Nous avons constaté l'absence d'un système d'évacuation des eaux de toit sur ce bâtiment. Afin de ne pas surcharger les drains de fondation si présence il y a et de ne pas favoriser des infiltrations d'eau et des excès d'humidité au sous-sol/vide sanitaire, il est recommandé d'installer un système d'évacuation des eaux de toit, au préalable les pentes de sol doivent être adéquate pour ne pas ramener l'eau contre les fondations. Notez qu'il est possible d'installer un système d'évacuation des eaux de toit sur une toiture constituée de tôle, et ce, lors ce que cette dernière est bien positionnée sur le débord du toit pour ne pas être arraché par la glace qui tombe du toit ou que le toit soit muni de clôture à neige ou autre pour retenir la glace. Consulter un entrepreneur en installation de gouttière qualifié afin de corriger la situation. Et ce, avant ou dès la prise de possession du bâtiment inspecté.

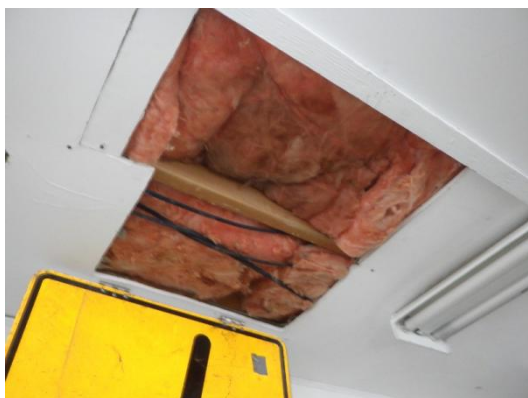
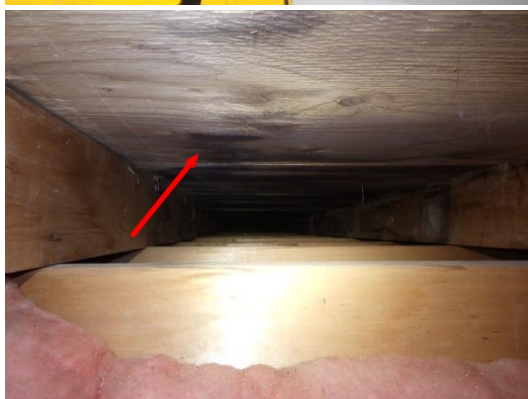
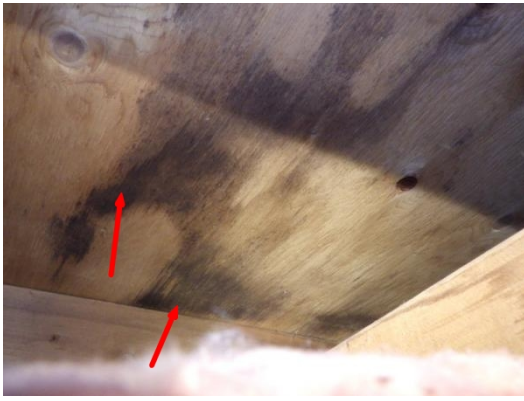
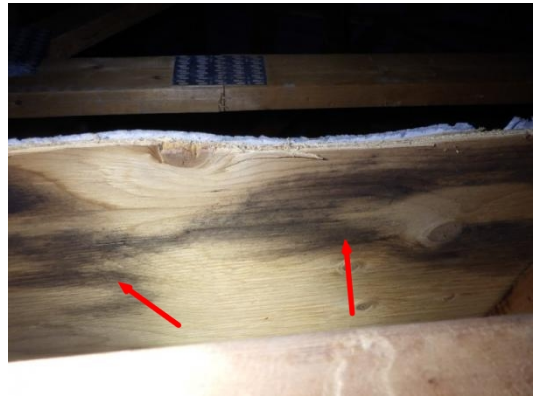
Nous avons observé la présence de tache qui nous porte à croire à la présence de moisissure à l'intérieur des combles du toit. La prolifération de moisissure peut nuire à votre santé. Nous vous recommandons une inspection minutieuse de ces combles et conseillons de bien nettoyer/décontaminer cette moisissure si présence il y a. Suivre les autres recommandations concernant la ventilation, l'isolation des combles et/ou la ventilation mécanique. Il est impératif de faire vérifier cette espace par un expert afin de connaître son état exact et la provenance de ces taches.

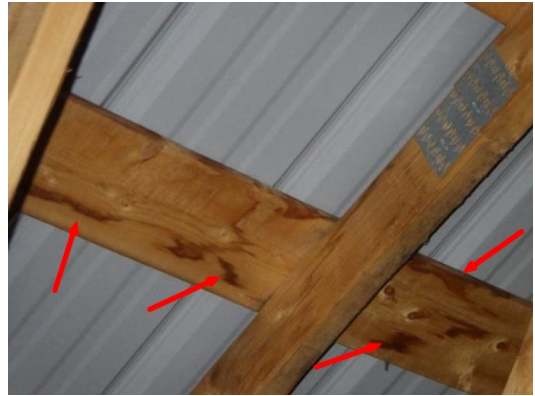
Des cernes d'eau ont été observés, sur cette structure de toit. Les infiltrations d'eau, à l'intérieur d'un immeuble, peuvent considérablement contaminer les éléments putrescibles et les affaiblir. Le revêtement de toit sert principalement à protéger le bâtiment des pluies et des intempéries. Une vérification plus poussée, sur la provenance de ces cernes d'eau est recommandée. A cause de la complexité du toit, certains endroits n'ont pu être observés par notre inspecteur, donc nous ne pouvons affirmer ou infirmer avec certitude l'étanchéité de la toiture aux endroits inaccessibles. Remplacer tout matériaux affaibli, pourri ou contaminé et enlever toute trace de moisissure si présence il y à.

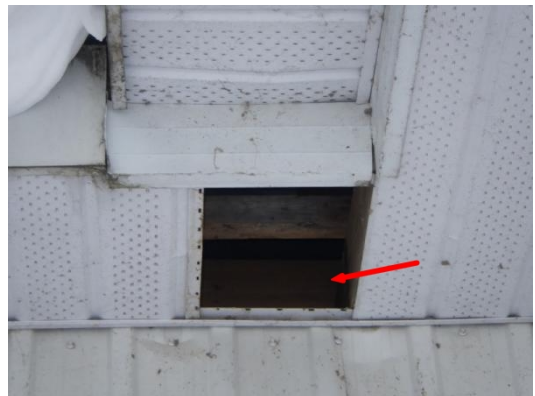
Lors de nos vérifications, nous avons soulevé la présence de neige à l'intérieur des combles de ce bâtiment. Les infiltrations d'eau et de neige, à l'intérieur d'un immeuble, peuvent considérablement contaminer les éléments putrescibles et les affaiblir. Le revêtement de toit sert principalement à protéger le bâtiment des pluies et des intempéries. Nous vous recommandons de contacter un maître couvreur qualifié afin de déterminer la cause exacte de ces infiltrations et d'apporter les correctifs nécessaires afin de corriger la situation. Et ce immédiatement.

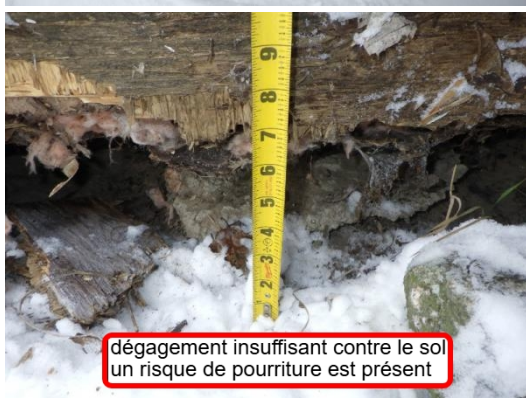
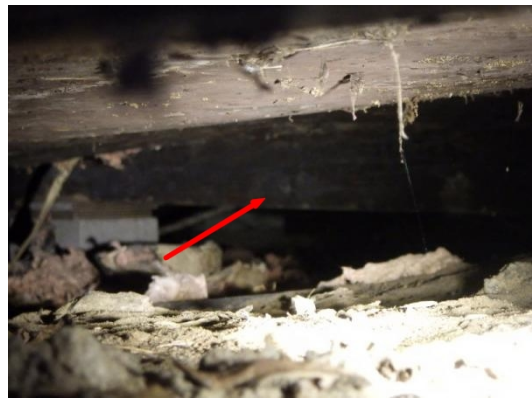
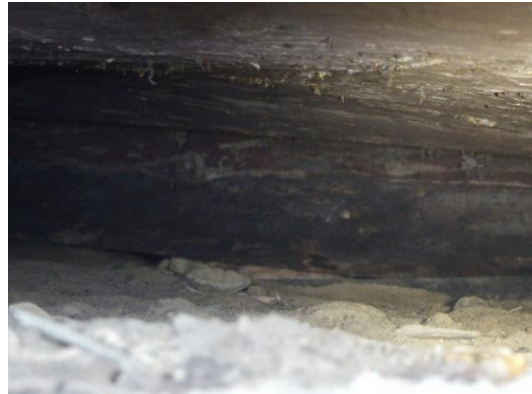
Nous avons constaté que certains éléments de charpente sont contaminés, noircis ou atteints par la pourriture. Cette situation risque de se dégrader davantage si elle n'est pas corrigée immédiatement et comporte un danger à la santé des occupants à cause que le bois noirci risque de renfermer de la moisissure et la moisissure est nocive pour la santé. Corriger les infiltrations ou fuite d'eau et les conditions d'humidité élevée qui sont souvent la cause de la prolifération de moisissure et de pourriture. Remplacer ou réparer les composantes de bois putrescible affaibli, contaminé ou pourri. Maintenir un niveau d'humidité acceptable et bien ventiler les espaces pour éviter la réapparition de pourriture et de moisissure. Consulter un expert afin de déterminer si présence il y a de moisissure ainsi qu'un entrepreneur en charpente pour effectuer les correctifs requis pour remédier à la situation.

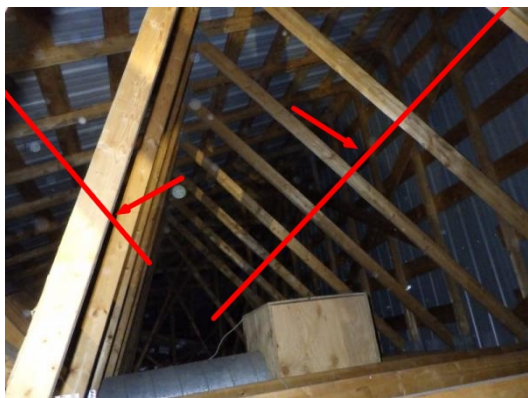
Lors de l'inspection des combles, nous avons constaté que le contreventement des fermes de toit était insuffisant ou manquant. Les fermes de toit sont un produit manufacturé et doivent donc être installées conformément à la notice du fabricant. Celle-ci n'est généralement pas disponible à l'inspection ; il faut donc vérifier les contreventements et les liens continus. Les fermes de toit doivent être contreventées avec des lisses continues en 1"x 4" et des diagonales en 1"x 3". Un lien continu doit habituellement être installé selon la notice d'installation sur les membrures les plus longues afin d'éviter qu'elles ne plient sous la surcharge (rupture par flambage). De plus, là où il est impossible de réunir au moins trois montant en compression ensemble l'ajout d'une pièce de bois de la même dimension que le montant doit être installé perpendiculairement au montant, sur toute sa longueur, et ce, sur chacun des montants individuels. Ces précautions sont rarement nécessaires, c'est-à-dire, même lorsqu'elles sont absentes, cela n'a souvent aucune conséquence ; elle coûte très peu à installer et peut sauver une structure de toit et pour cette raison, elles doivent être installées. Nous vous recommandons de contacter un entrepreneur construction/rénovation licencié qui apportera les correctifs nécessaires pour l'ensemble de la structure du toit.

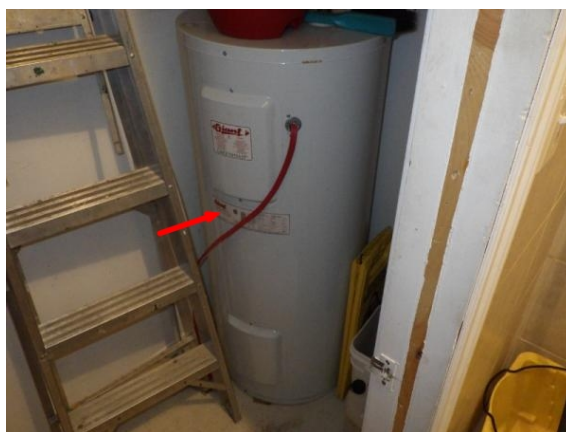
Considérant l'âge du chauffe-eau de 25 ans, son remplacement est à prévoir immédiatement.

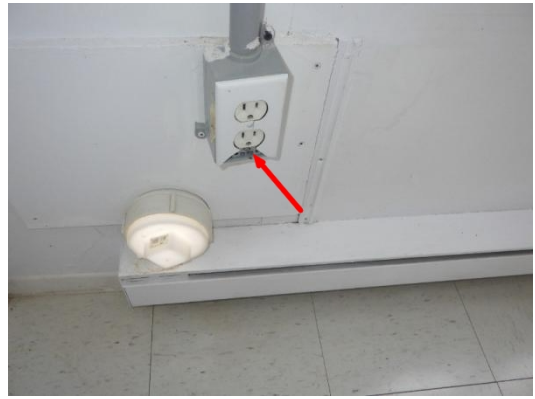
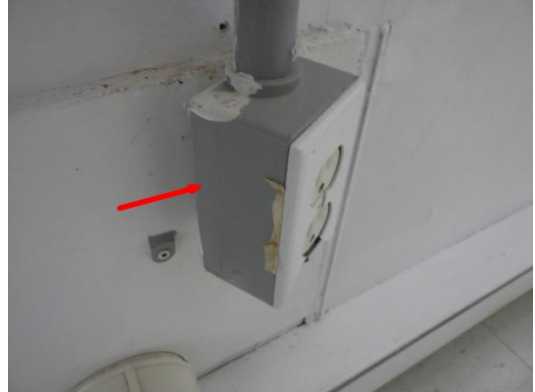
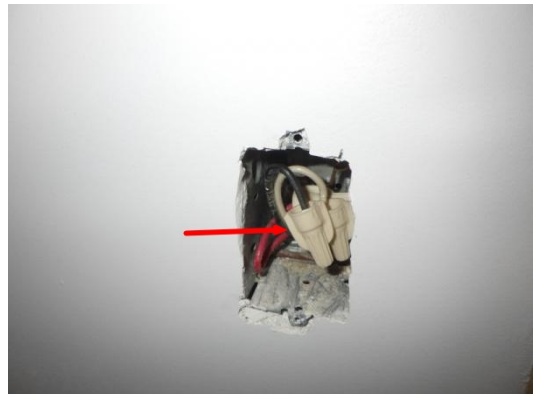
Nous avons constaté que des luminaires/porcelaines, plaques murales, prises électriques ou interrupteurs sont à installer, fixer ou à solidifier correctement. Les prises de courant et interrupteur doivent comporter une plaque de protection et être fixées solidement. Cette défectuosité comporte un risque d'électrisation/électrocution pour les occupants incluant de jeunes enfants qui par curiosité pourrait se présenter les doigts et prendre une décharge électrique. Nous vous recommandons d'installer une plaque de protection sur les prises et interrupteurs concernés, de fixer solidement les prises lâches ou non fixées ainsi que les luminaires, et ce immédiatement. Au besoin consulter un maître-électricien.

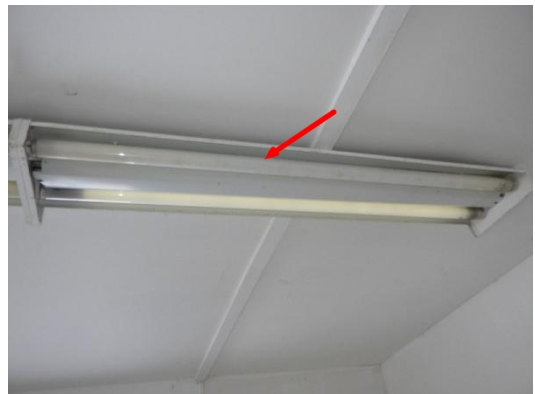
Un nombre significatif de luminaires ont été testés avec leurs interrupteurs afin d'établir un échantillonnage représentatif. Lors de cette vérification, certaine ou plusieurs ne fonctionnaient pas. Nous vous recommandons de remplacer les ampoules défectueuses et si le problème persiste contacter un maître-électricien qualifié afin de remédier à la situation.

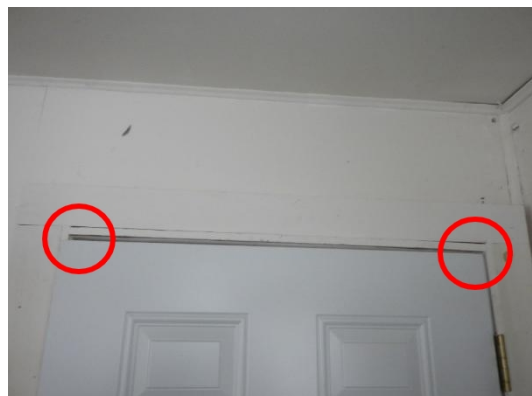
Nous avons constaté que certaines portes étaient difficiles à manoeuvrer. Avant de procéder à la réparation des portes concernée, il est important de vérifier si le problème est lié à le mouvement de la structure (charpente) ou à l'affaissement du plancher ou des fondations. Il faut corriger ce problème avant d'investir dans la rénovation. Vous devez communiquer avec un expert en structure afin de connaître la cause exacte, la méthode de réparation ou la stabilisation ainsi qu'un estimée des coûts selon le cas.

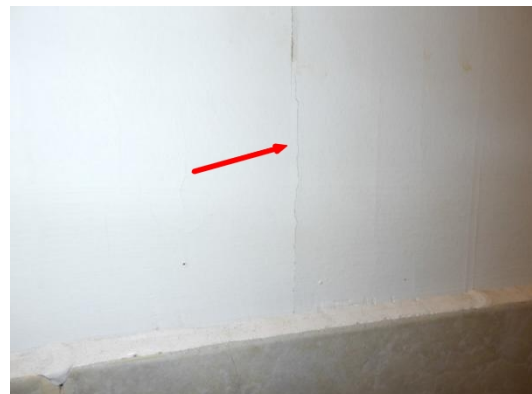
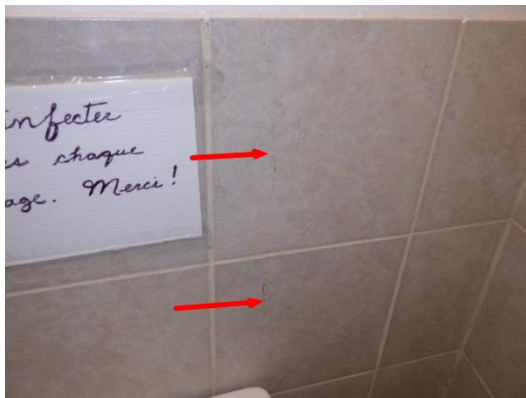
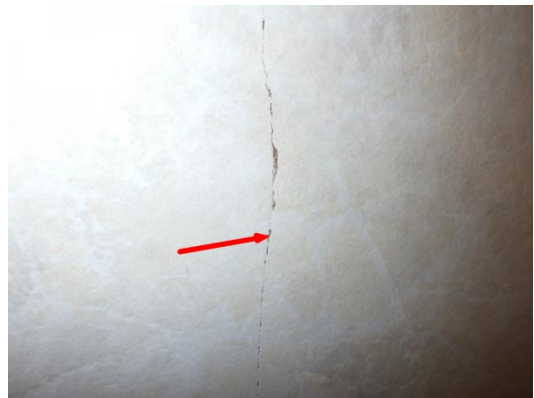
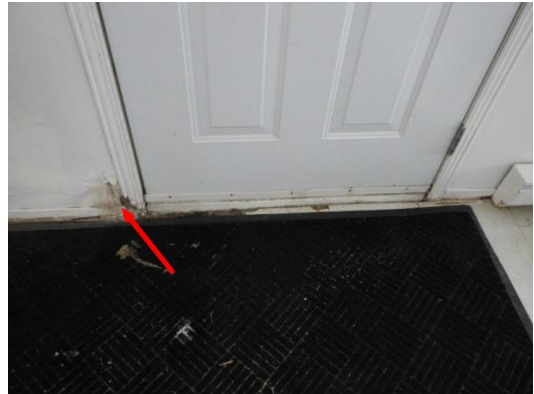
À certains endroits, la finition, la peinture et le placoplâtre sont abîmés/manquants, plusieurs fissures sont présentes près des ouvertures des portes et fenêtres ou des coins qui peuvent démontrer un mouvement de la structure, des dommages occasionnés par la condensation ou des infiltrations d'eau au-dessous ou à proximité de certaines fenêtres sont visibles. Des corrections d'ordre esthétique, nettoyage, le remplacement et des réparations seront nécessaires afin de rétablir l'intégrité des planchers, des murs et des plafonds de ce bâtiment.

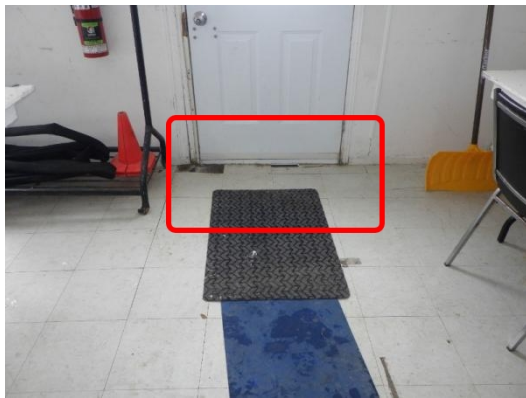
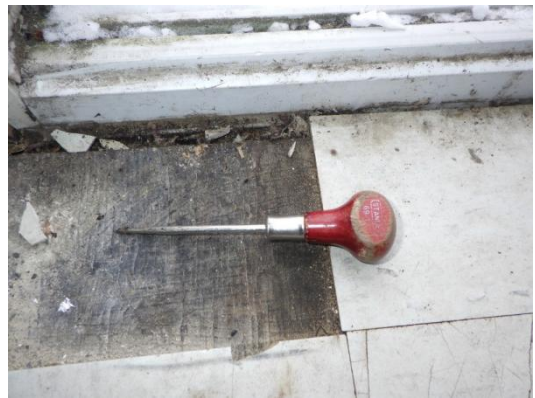
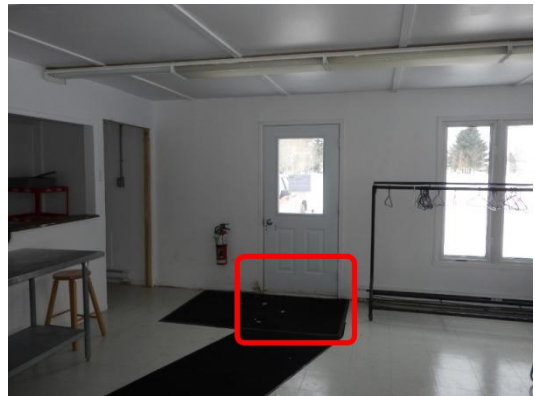
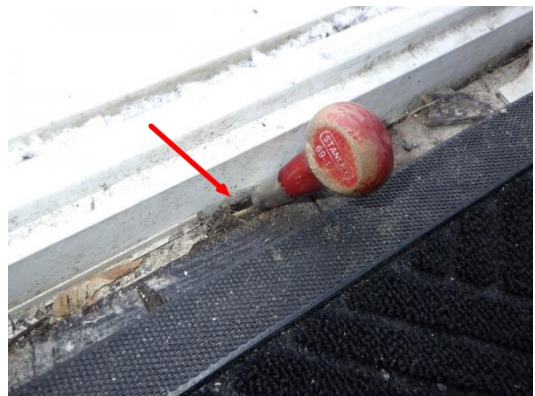
Lors de nos vérifications, nous avons observé que le revêtement de plancher est endommagé par l'eau ou l'humidité à proximité d'une ou plusieurs portes. Étant donné que notre inspection est visuelle et non exhaustive nous ne pouvons déterminer l'état du sous-plancher ou il repose. Nous vous recommandons de consulter un professionnel en couvre plancher pour connaître l'étendu des dommages et d'obtenir un estimé du coût de réfection. Des dommages peuvent exister sous les revêtements de finition des planchers et/ou des murs adjacents sans être identifiés lors de notre inspection visuelle. Retirer et remplacer tout matériau endommagé, contaminé ou pourri s'il y a lieu.

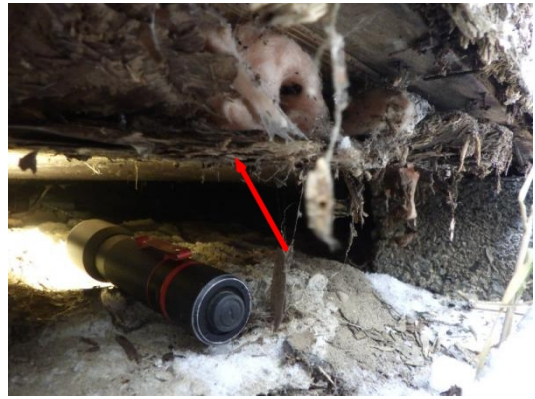
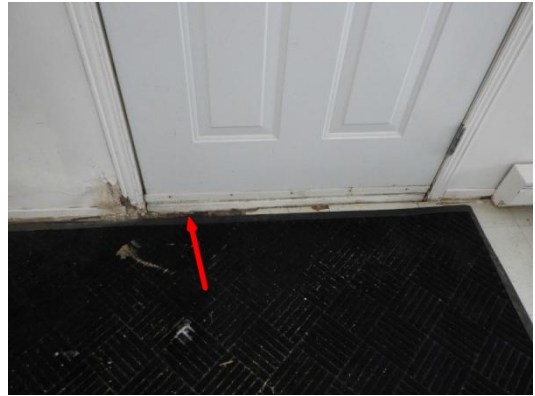
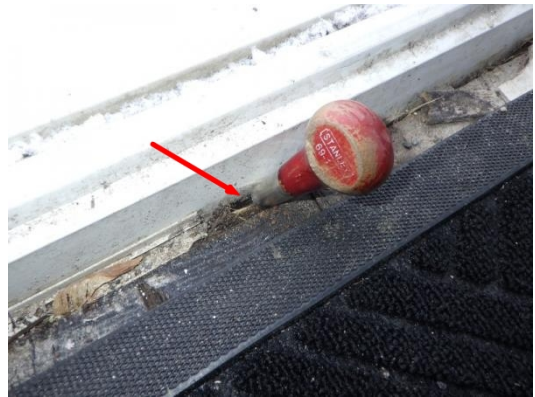
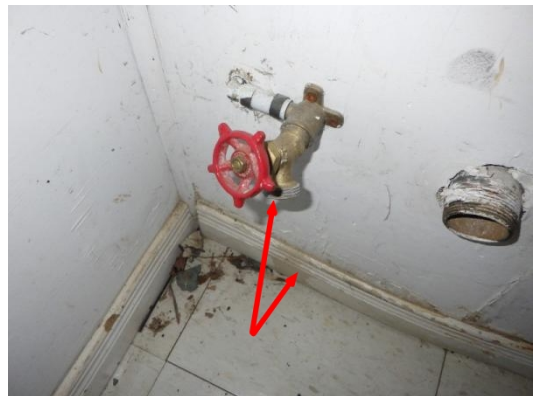
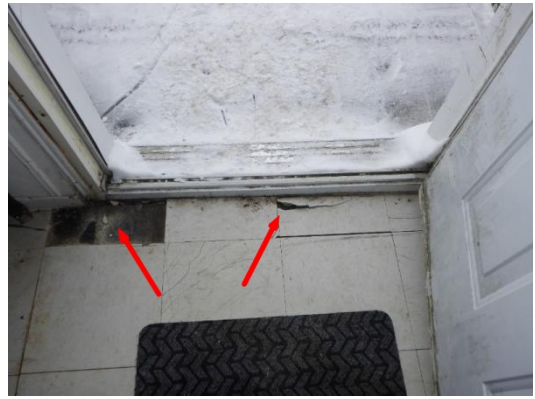
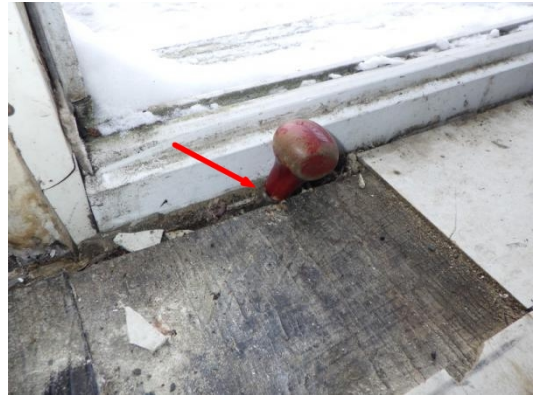
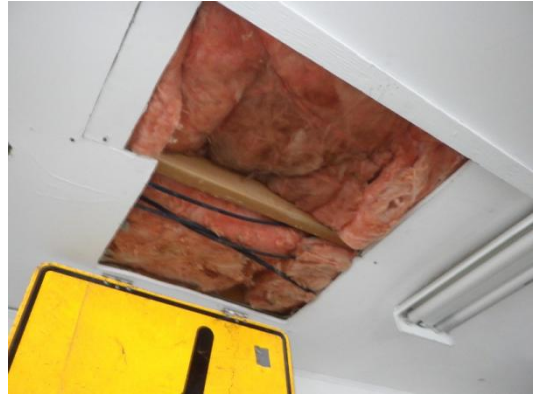
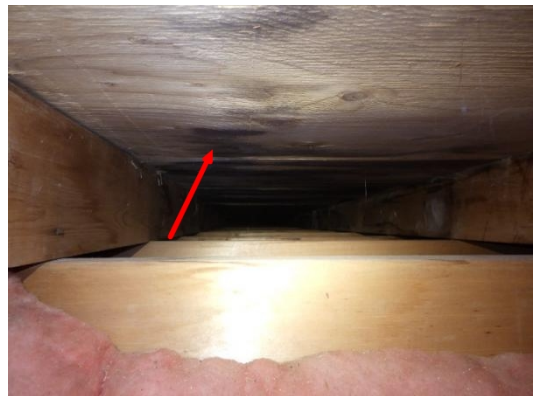
Lors de notre inspection, nous avons observé la présence de dommage qui démontre que ce bâtiment a été soumis longtemps à un taux d'humidité excessive et/ou d'infiltration d'eau, de plus nous avons soulevé la présence de tache noir qui nous porte à croire à la présence de contamination fongique (moisissure, bactérie ou levure) sur des composantes internes du bâtiment. Une recherche systématique et approfondie plus poussée est requise pour déterminer la cause immédiatement. Nous vous recommandons de faire appel à un spécialiste pour obtenir une évaluation des coûts et de l'ampleur des travaux à effectuer. Un test sur la qualité de l'air de l'immeuble doit être effectué par un spécialiste pour déceler la présence et les types de moisissure. Étant donné que cette inspection est visuelle et non exhaustive, nous ne pouvons savoir s'il y a des dommages à la structure derrière les revêtements de finition intérieur et extérieur occasionnés par une infiltration d'eau, excès d'humidité, condensation ou autre. Tous les matériaux endommagés affaiblis, contaminés ou pourris devront être retirés et remplacés sans exception.

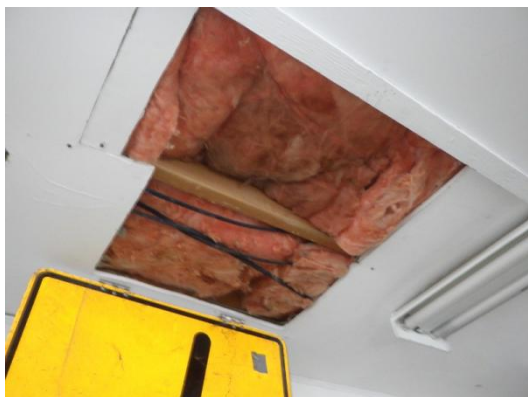
Nous avons noté que l'isolant à l'intérieur des combles était de faible épaisseur. Une épaisseur suffisante de l'isolant limite le passage de l'air chaud, à l'intérieur du comble et par le fait même les dépenses d'énergies liées au chauffage, sans oublier les risques associés à la condensation, sur les éléments putrescibles. Nous vous recommandons d'augmenter le niveau d'isolation à l'intérieur de ces combles jusqu'à atteindre au moins la valeur R-41 (exigence Novoclimat maison neuve). Les exigences relatives aux habitations ne sont pas les mêmes dans toutes les provinces et tous les territoires. Reportez-vous au code du bâtiment pour une description complète des exigences relatives à la construction dans votre région.

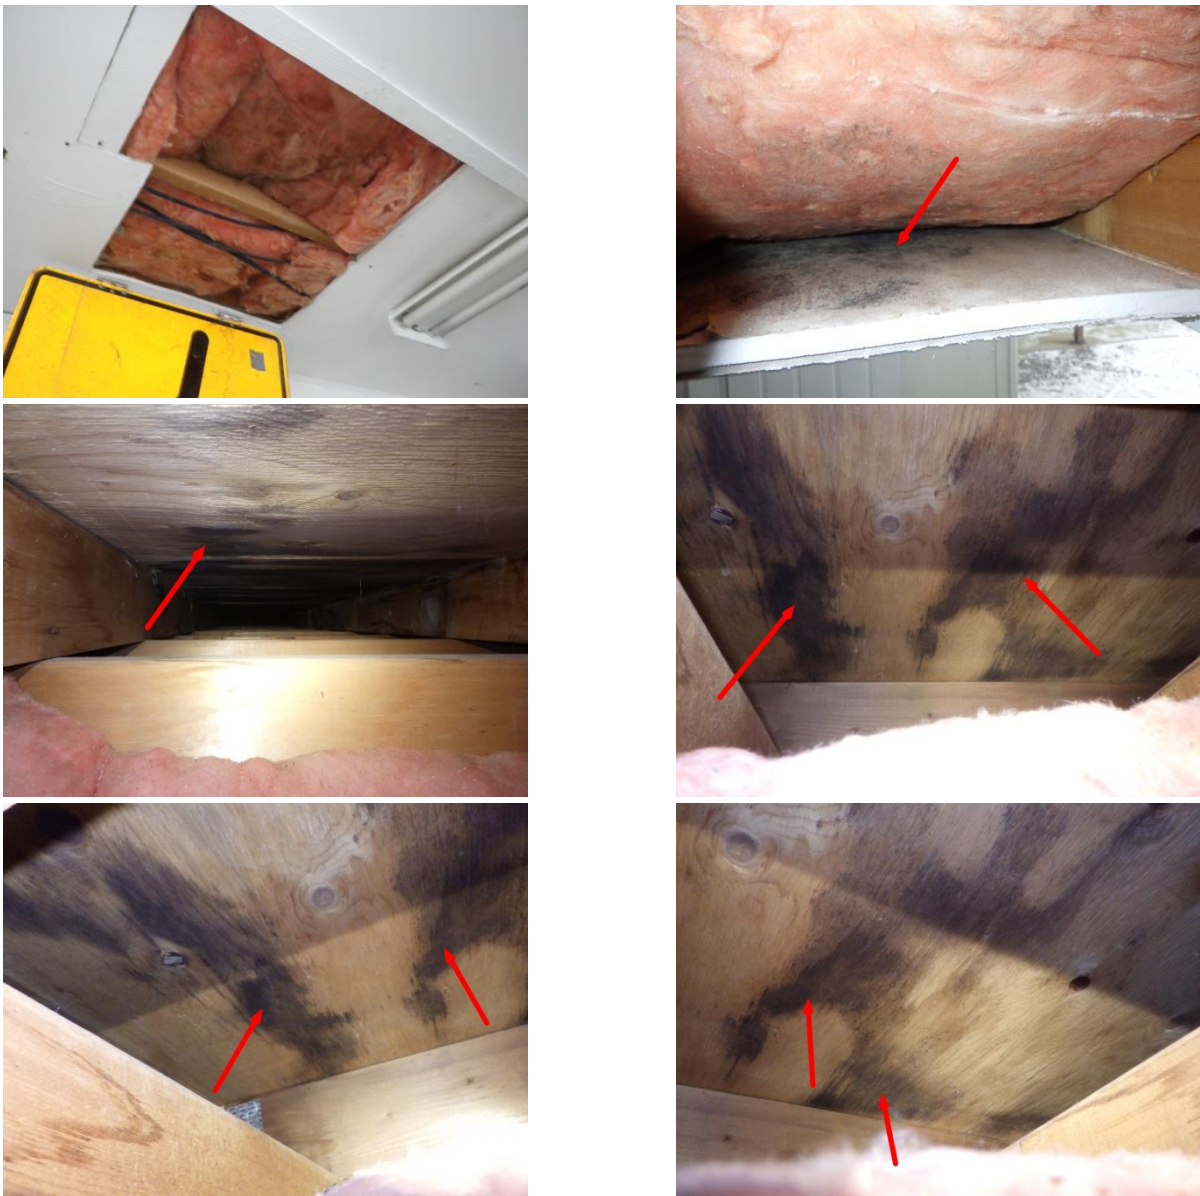
L'isolation et la ventilation de ces combles est déficiente. Cette situation nous porte à croire à un travail artisanal et non professionnel. Des pertes de chaleur importantes ont occasionné des cernes et des taches noires qui nous portent à croire à la présence de moisissure, ces cernes et taches noires sont visibles à plusieurs endroits à l'intérieur de ces combles. Cette situation doit être évaluée et corrigée par une personne chevronnée en la matière qui apportera les correctifs nécessaires afin de remédier à la situation, soit de revoir l'isolation, éliminer les pertes de chaleur, revoir la ventilation et de décontaminer là où il y a présence de contaminant tel que moisissure et pourriture clairement identifiés à l'intérieur de ce rapport d'inspection.
