# Bilan de santé

153, Rue Saint-Adolphe, Sainte-Monique QC J0G 1N0

Michel Pelletier  
Inspections SM Pelletier  
2310 rue Paul-Lemay,  
Sainte-Angèle-de-Prémont QC J0K1R0  
(819) 268-8093

Réalisé le 2025-01-15

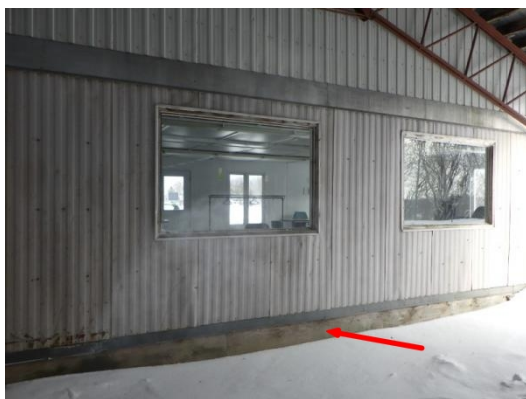
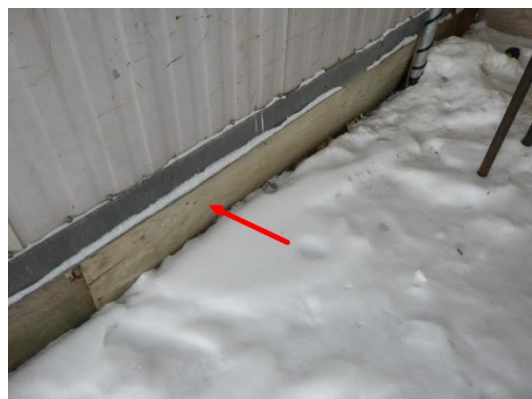
L'inspection des murs de fondations a été limitée par la présence d'un revêtement de finition qui les recouvre du côté extérieur. Des dommages peuvent exister sans être identifiés lors de notre inspection visuelle.

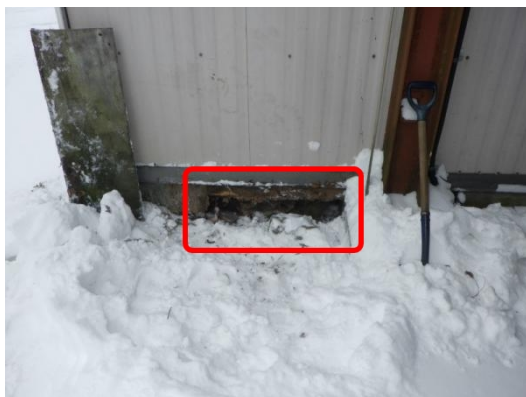
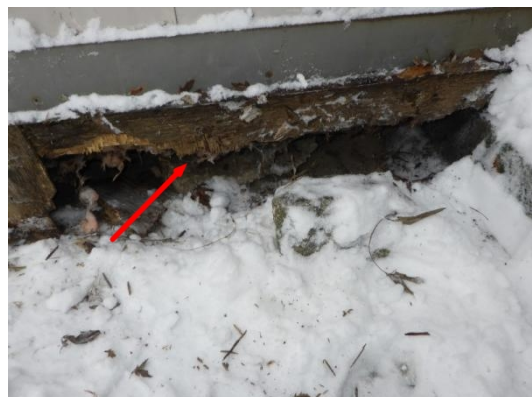
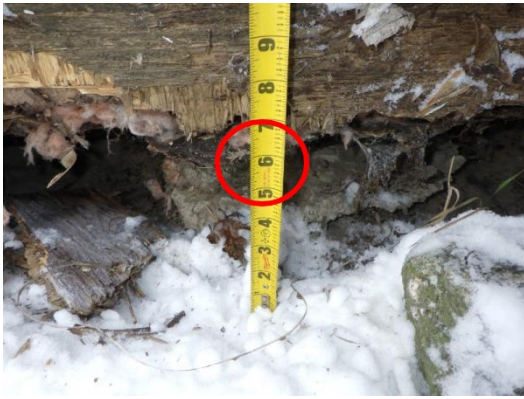
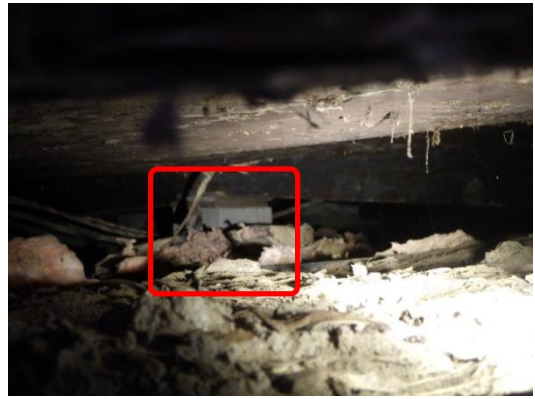
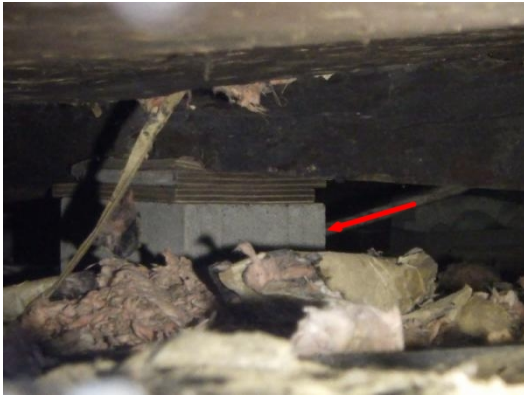
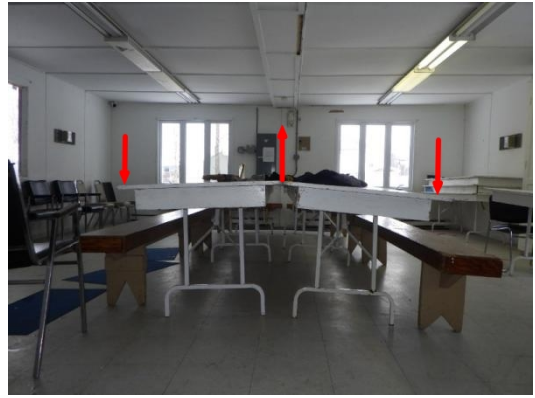
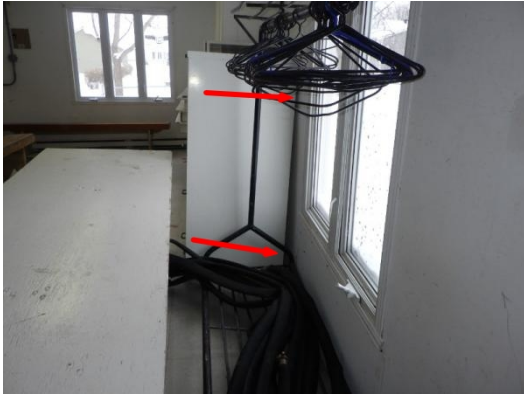
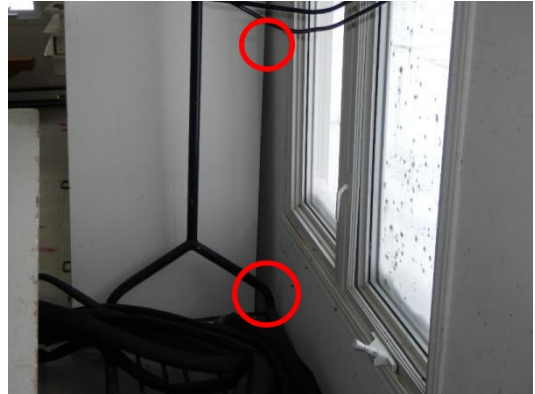
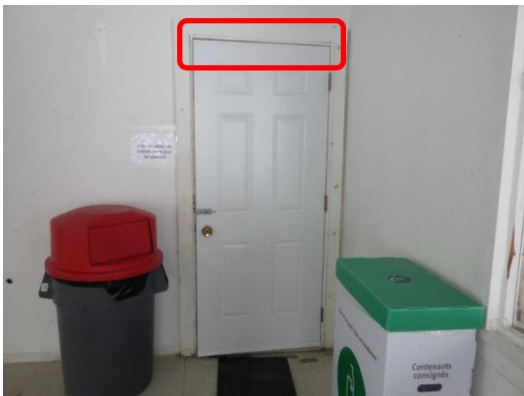
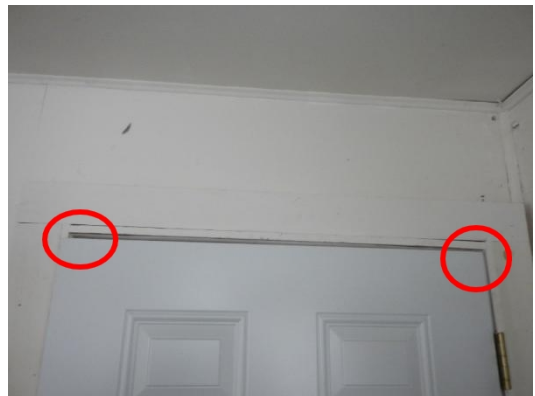
Inspection limite. Nous ne pouvons déterminer par une simple inspection visuelle si les pilotis sous ce bâtiment sont suffisamment profonds dans le sol pour ne pas être affecté par le gel lors de la saison froide. Cette condition ne peut être déterminée que par une excavation partielle du sol à proximité des pilotis ou une divulgation du propriétaire antérieur pourraient permettre d'avoir une idée de la qualité du travail effectué. Une étude plus poussée devrait être faite sur cette situation afin de vous assurer de la conformité de ces installations. **Toutefois, à première vue, ce bâtiment comporte une déformation importante des planchers qui démontre un problème à ce niveau.**

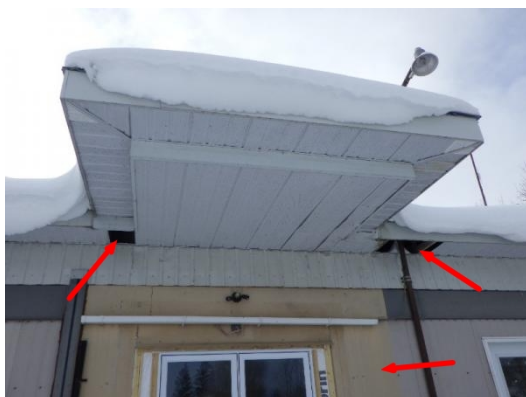
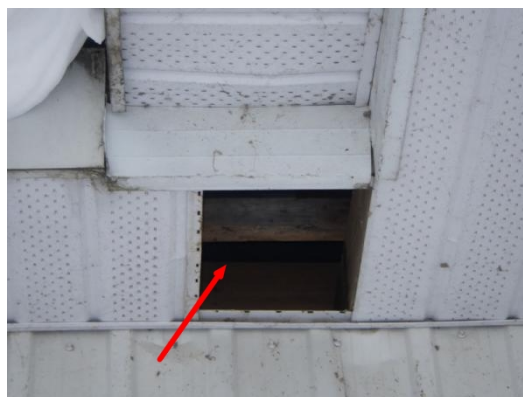
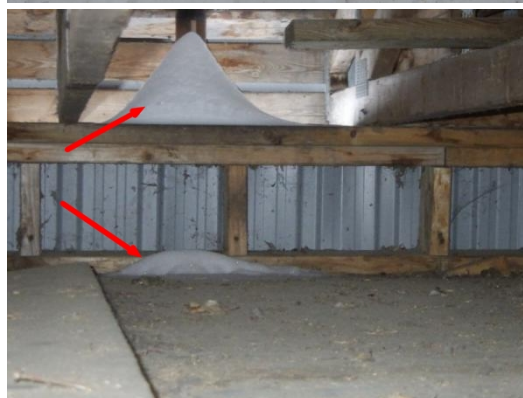
Nous avons noté l'absence de revêtement extérieur à certain endroit sur ce bâtiment. Le revêtement extérieur protège le bâtiment des intempéries, du vent, de la pluie, de la neige poussée par le vent et des intrus nuisibles comme les insectes et les petits animaux. Cette situation comporte un danger pour la santé des occupants dû au risque de contamination causé par l'infiltration d'eau à l'intérieur du bâtiment sans oublier les coûts de rectification liés à la pourriture et à la décontamination. De plus cette situation permet aux petits animaux et aux insectes de s'infiltrer à l'intérieur du bâtiment. Nous vous recommandons de contacter un entrepreneur en installation de revêtement extérieur qualifié afin d'estimer les coûts des matériaux et d'installation (main d'œuvre) d'un revêtement extérieur de qualité.

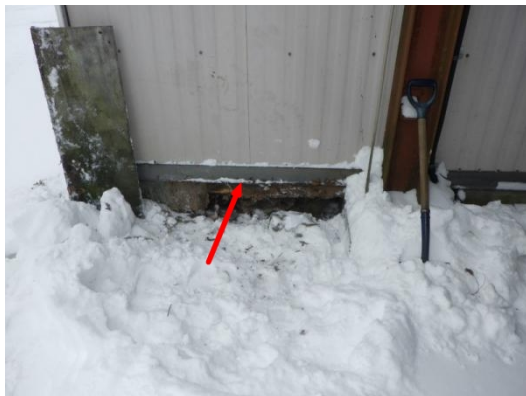
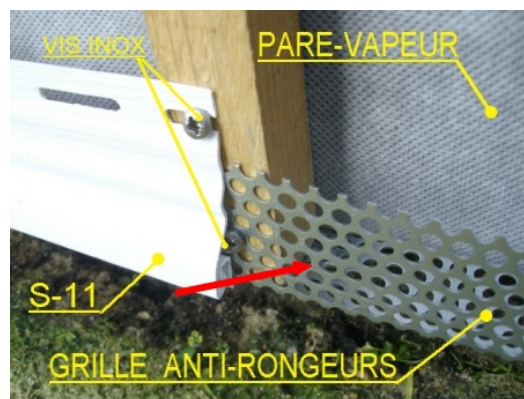
Nous avons observé que l'espace d'air présent derrière le parement extérieur était bouché, empêchant l'eau de s'évacuer par le bas du parement. Le grillage de départ est manquant, ce grillage permet à l'eau qui a pu s'infiltrer au-delà du parement extérieur de s'écouler au bas du mur et par le fait même permet aussi la ventilation entre le revêtement intermédiaire et le parement extérieur. De plus ce dispositif obstrue le passage des insectes et des petits animaux nuisibles comme les souris. Maintenant les nouveaux bâtiments sont munis d'un tel dispositif qui permet le drainage et la ventilation de cette espace d'air. Nous vous recommandons de retirer le matériau en place et le remplacer par un grillage métallique anti-insecte spécialement conçu. Au besoin consulter un entrepreneur qualifié afin de corriger la situation. Notre inspection est de type visuel donc nous ne pouvons observer si des dommages ont été occasionnés par cette déficience lors de notre visite. Remplacer tout matériau contaminé, pourri ou affaibli s'il y a lieu. Et ce, avant ou dès la prise de possession du bâtiment inspecté.

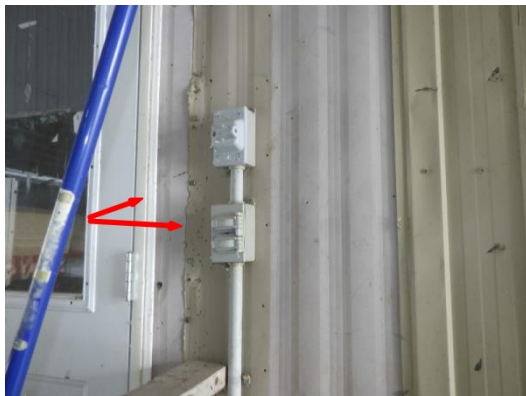
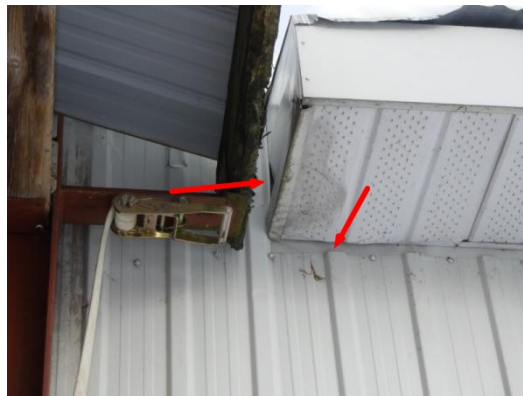
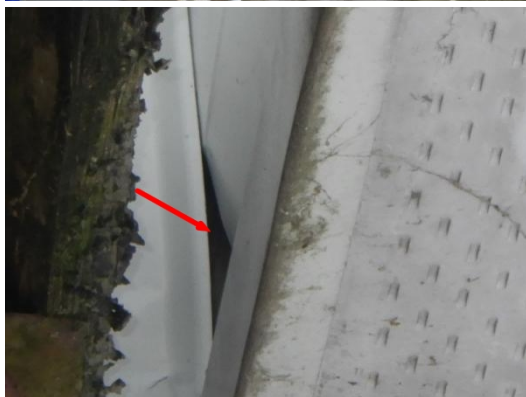
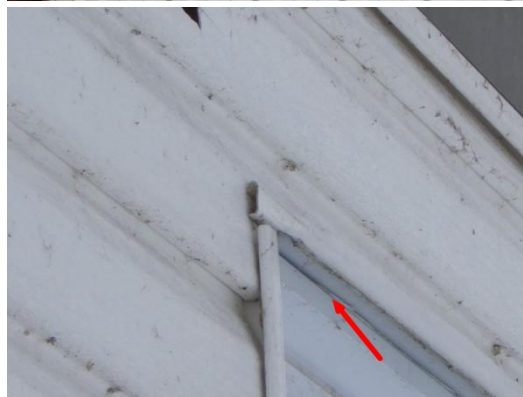
Lors de notre inspection, nous avons constaté qu'à plusieurs endroits des joints de scellant étaient inachevés, insuffisants, déficients et/ou manquants, soit sur les fenêtres, les luminaires extérieurs, les prises de courant, les registres de ventilation, les trous pour le passage de câble électrique et les interstices entre les types de revêtement du bâtiment. Ce qui peut laisser l'eau la neige et les insectes pénétrer à l'arrière de l'enveloppe extérieure du bâtiment. Le rôle du scellant est d'empêcher l'eau, la neige, le vent et les insectes indésirables de pénétrer au-delà de la surface extérieure du revêtement. Donc tout endroit où l'eau est susceptible de s'infiltrer doit être scellé avec un scellant approprié. Cette défectuosité comporte un risque d'infiltration d'eau et d'insectes indésirable, qui pourrait avoir des effets néfastes et coûteux sur la structure et les composantes internes, du bâtiment, qui sont sensibles à l'eau et l'humidité, ce qui inclut les luminaires, les prises de courant et les branchements électriques extérieurs. Nous vous recommandons de contacter une personne qualifiée pour les joints de scellant extérieur, qui apportera les correctifs nécessaires avec les produits de qualité appropriée pour l'ensemble du bâtiment. Notre inspection n'est que visuelle et non exhaustive, donc des dommages occasionnés par un excès d'humidité ou l'écoulement de l'eau peuvent exister au-delà des revêtements de finition intérieure et extérieure de ce bâtiment sans être identifiés lors de notre inspection visuelle.

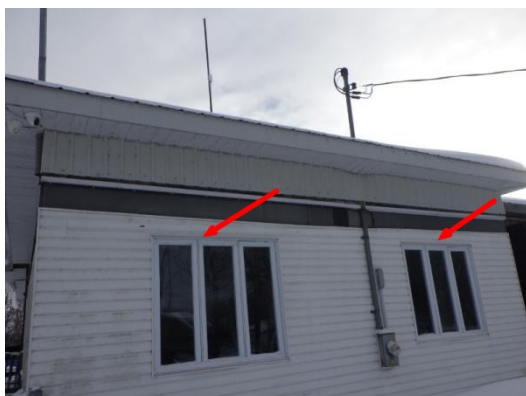
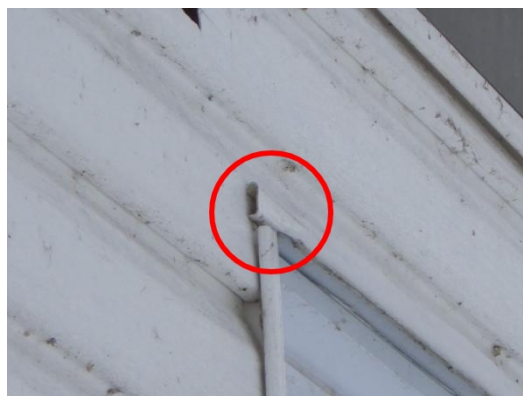
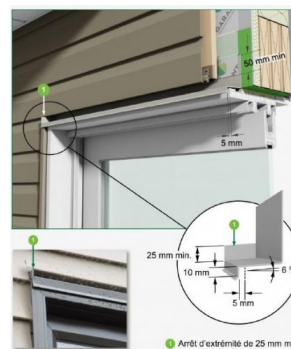
Lors de notre inspection, nous avons noté l'absence de rejeteau (moulure d'égouttement, solin à larmier) au-dessus d'une ou plusieurs ouvertures, par contre nous avons observé la présence d'une moulure de type en (J) qui n'est pas appropriée pour un tel emplacement. Dans les conditions actuelles, l'eau est redirigée de chaque côté de l'ouverture et s'infiltre dans le mur, ce qui pourrait occasionner des dommages importants (notez que des dommages non visibles peuvent être présents à cet endroit). Le haut des ouvertures dans le parement extérieur doit être muni d'un rejeteau afin que l'eau qui a réussi à s'infiltrer au-delà du revêtement soit réacheminée à l'extérieur de ce dernier. Cette défectuosité comporte un risque de contamination et/ou de pourriture dû à l'infiltration d'eau par le haut des ouvertures. Nous vous recommandons de contacter un entrepreneur en revêtement extérieur qui s'assurera qu'aucun dommage n'a été occasionné par cette défectuosité et qui apportera les correctifs nécessaires pour l'entièreté des ouvertures de ce bâtiment. **REJETEAU ET/OU LARMIER OBLIGATOIRE SELON LE CODE (CCQ).** Le Code de Construction Québec (CCQ) oblige l'installation de larmier (rejeteau) sauf lorsque le surplomb du toit est quatre fois supérieur à la distance entre le haut de l'ouverture et le débord de toit.

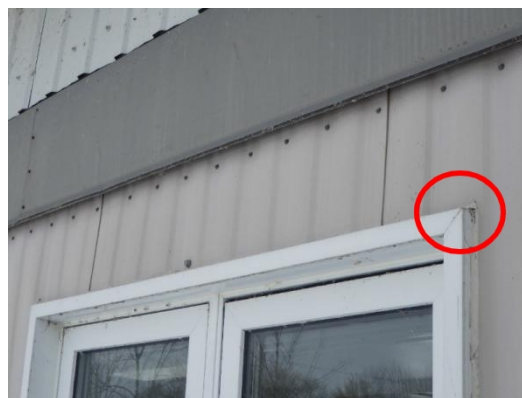
Lors de notre inspection, nous avons noté l'absence de rejeteau (moulure d'égouttement ou solin de tête) au-dessus de certaines ouvertures. Le haut des ouvertures dans le parement extérieur doit être muni d'un rejeteau afin que l'eau qui a réussi à s'infiltrer au-delà du revêtement soit réacheminée à l'extérieur de ce dernier. Cette défectuosité comporte un risque de contamination et/ou de pourriture dû à l'infiltration d'eau par le haut des ouvertures. Nous vous recommandons de contacter un entrepreneur licencié en revêtement extérieur qui s'assurera qu'aucun dommage n'a été occasionné par cette défectuosité et qui apportera les correctifs nécessaires pour l'entièreté des ouvertures de ce bâtiment. Notre inspection n'est que visuelle et non exhaustive, donc des dommages occasionnés par un excès d'humidité ou l'écoulement de l'eau peuvent exister au-delà des revêtements de finition intérieure et extérieure de ce bâtiment sans être identifiés lors de notre inspection visuelle.

Le Code de Construction Québec (CCQ) oblige l'installation de larmier (rejeteau) sauf lorsque le surplomb du toit est quatre fois supérieur à la distance entre le haut de l'ouverture et le débord de toit.

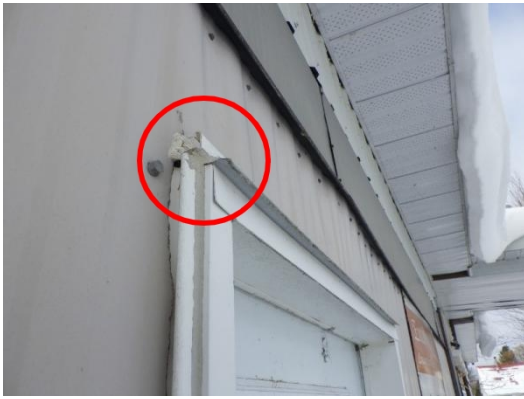
Lors de notre inspection, nous avons soulevé la présence solin de tête au-dessus des ouvertures ainsi que la présence d'une moulure de type en J installer au-dessus des solins, ce type de moulure est inapproprié pour un tel emplacement. Dans les conditions actuelles, l'eau est redirigée de chaque côté de l'ouverture et s'infiltré à l'arrière du revêtement. Le haut des ouvertures dans le parement extérieur doit être muni d'un solin afin que l'eau qui a réussi à s'infiltrer au-delà du revêtement soit réacheminée à l'extérieur de ce dernier et dans certains cas une moulure de finition conçue à cette fin doit être installée afin de maintenir le parement extérieur en place au-dessus de l'ouverture (ce type d'installation s'applique pour la majorité des revêtements extérieurs). Cette défectuosité comporte un risque de contamination et/ou de pourriture occasionné par une infiltration d'eau par le haut des ouvertures. Nous vous recommandons de contacter un entrepreneur en revêtement extérieur qui s'assurera qu'aucun dommage n'a été occasionné par cette défectuosité et qui apportera les correctifs nécessaires pour l'entièreté des ouvertures de ce bâtiment.

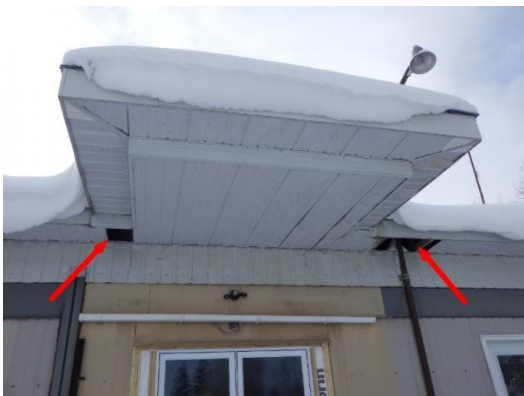
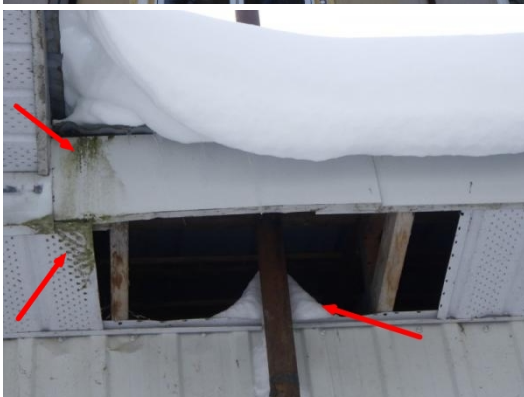
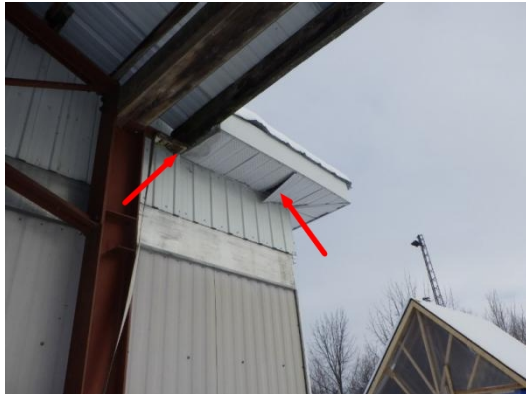
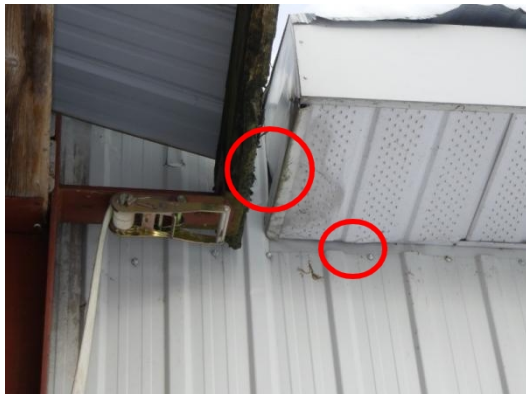
Nous avons observé que certains fascia et/ou soffites sont endommagés, manquant, mal fixé et/ou installation déficiente par endroit. Cette situation comporte un risque d'infiltration d'eau vers l'intérieur du bâtiment, fixer immédiatement et/ou colmater toutes les ouvertures si minimes soit-elle pour empêcher l'infiltration d'eau, de neige poussée par le vent pouvant détériorer l'intégrité des composantes de bois putrescible des avant-toit ou autre. Avant de procéder à la réparation assurée vous de l'absence de dommage sur les matériaux de structure environnante, retirer et remplacer tous les matériaux contaminés, endommagés affaiblis ou pourris s'il y a lieu.

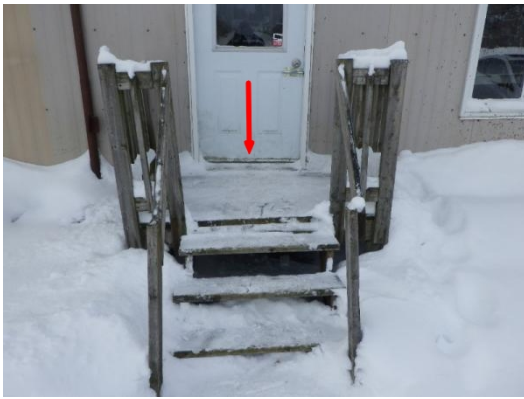
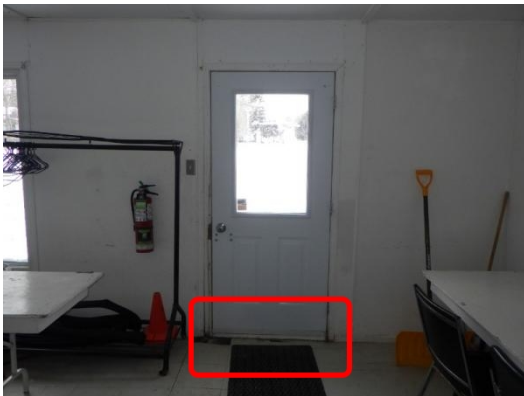
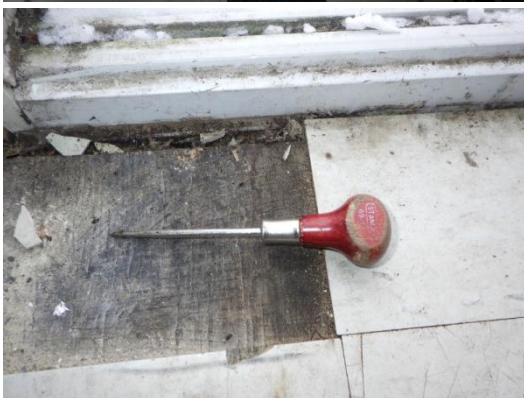
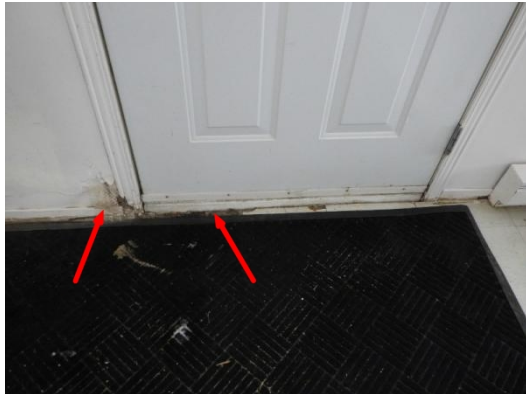
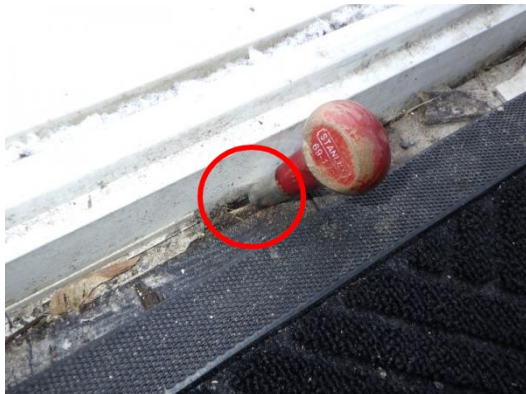
Dégagement inadéquat observé sous le seuil d'une ou plusieurs portes. Risque d'infiltration d'eau, de contamination et de pourriture. Corriger cette situation. Nous recommandons de tenir cet endroit bien scellé et bien dégager/déneigé en tout temps afin d'éviter tout risque de dommage lié à une infiltration d'eau par le bas des ouvertures concernées. Au besoin, contactez un entrepreneur en construction/rénovation afin d'évaluer et corriger la situation. Notre inspection n'est que visuelle donc nous ne pouvons observer si des dommages autre que ceux observés ont été occasionnés par cette défectuosité lors de notre inspection visuelle.

Lors de notre inspection, nous avons observé des signes de pourriture sous le seuil de certaines portes. Cette situation est probablement occasionnée par une infiltration d'eau sous le seuil des portes concernées. Nous vous recommandons de contacter un entrepreneur en construction/rénovation licencié qui évaluera la situation et qui apportera les correctifs nécessaires afin de remédier à la situation.

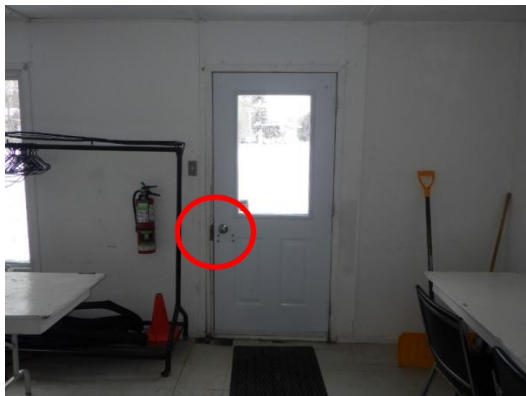
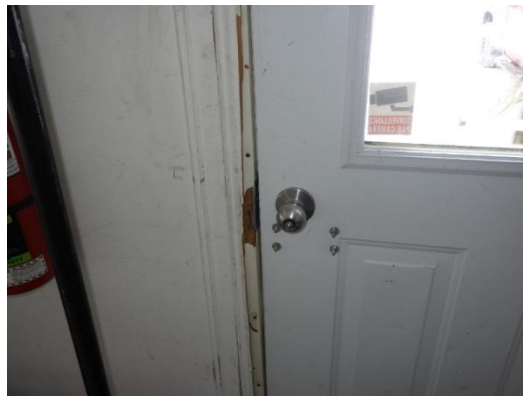
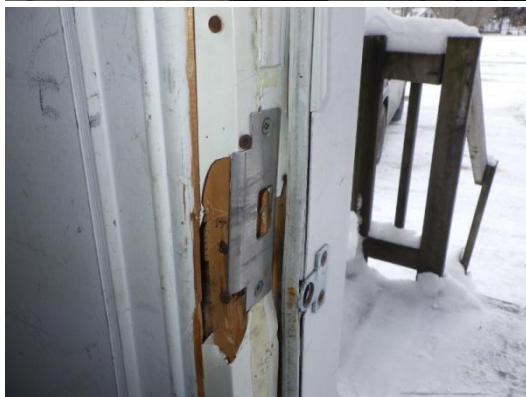
Lors de nos vérifications, nous avons soulevé la présence d'une ou plusieurs portes endommagée/vandalisée sur ce bâtiment. Les portes extérieures permanentes doivent être sans dommage et/ou détérioration qui pourraient affecter la sécurité des occupants et diminuer leurs facteurs énergétiques. Cette situation comporte un risque pour la sécurité des occupants, car les dommages observés rendent cette porte vulnérable aux intrusions par infraction et diminuent le facteur énergétique de cette dernière, sans oublier les coûts de chauffage lié à la perte de chaleur lors de la saison froide. Nous vous recommandons de contacter un entrepreneur en installation de porte et fenêtres afin de faire estimer les coûts de remplacement de cette porte et de son bâti. Et ce, immédiatement.

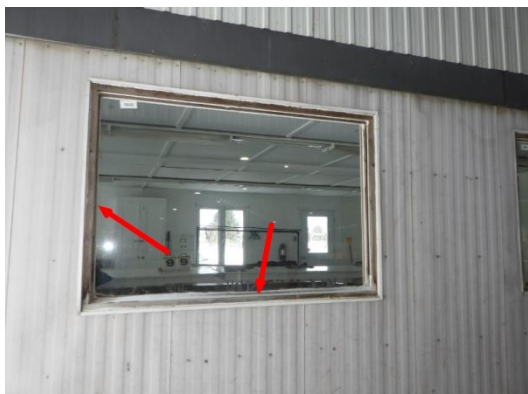
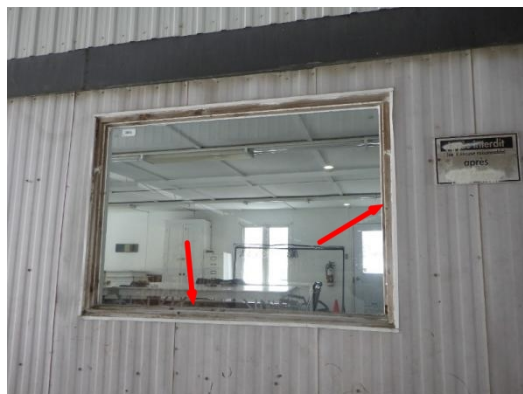
Certaines fenêtres de bois sont défraîchi ou comportent des dommages qui nécessitent un entretien, un remplacement de certaines composantes ou le remplacement complet des fenêtres concernées. Cette situation ne cessera de se dégrader si elle n'est pas corrigée. Nous vous recommandons de contacter un entrepreneur qualifié dans ce type de fenêtre afin d'évaluer et corriger la situation. Notre inspection n'est que visuelle, donc nous ne pouvons observer si des dommages ont été occasionnés par cette défektivité lors de notre visite.

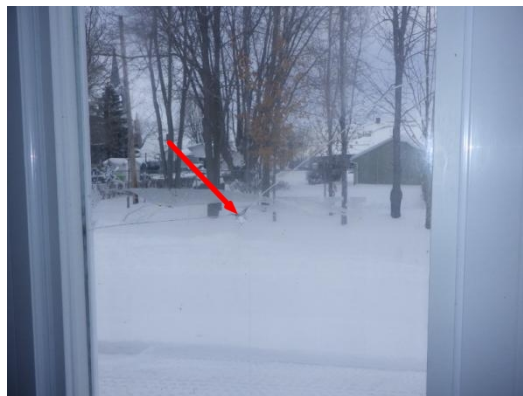
Lors de nos vérifications des fenêtres, nous avons soulevé la présence d'un ou plusieurs verres brisés. Cette situation affecte le facteur énergétique de la fenêtre concernée, réduit la visibilité du à la présence de condensation à l'intérieur du verre thermos sans oublier que cette condition comporte un risque de blessures pour les occupants. Nous vous recommandons de contacter une vitrerie près de chez vous ou un installateur de porte et fenêtre licencié pour le remplacement des verres concerné. Et ce, immédiatement.

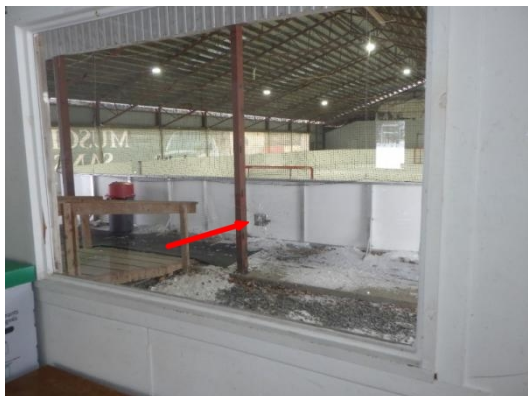
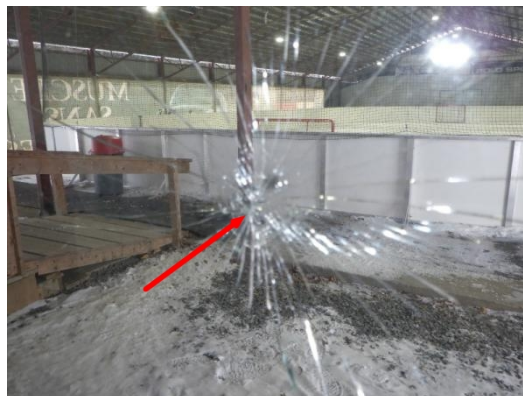
Lors de nos vérifications, nous avons soulevé la présence d'une ou plusieurs vitres brisées. Cette situation comporte un risque de blessures pour les occupants et affecte le facteur énergétique de la fenêtre concernée. Nous vous recommandons de contacter une vitrerie près de chez vous ou un installateur de porte et fenêtre licencié pour le remplacement des verres concerné. Et ce, immédiatement.

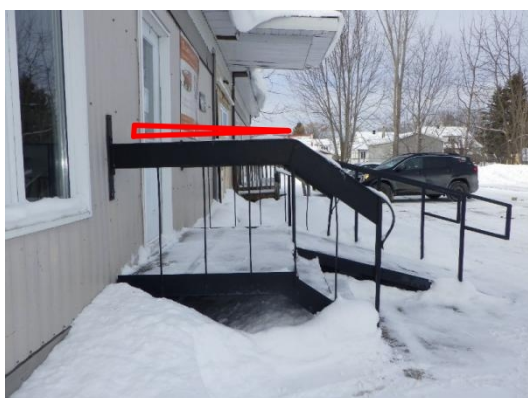
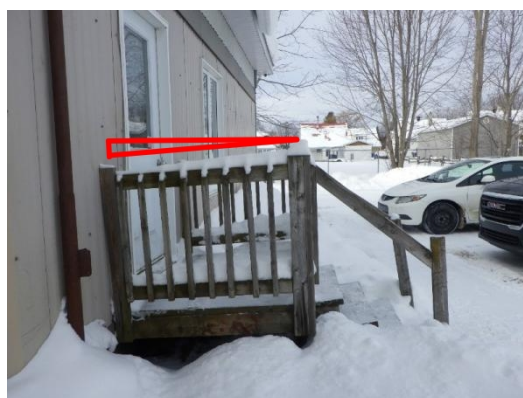
Lors de notre visite, nous avons constaté que la structure ou support de certains balcons est appuyée contre le mur et montre des signes de fatigue. Cette situation peut endommager certaines parties de la structure et comporte un potentiel de risque pour la sécurité des occupants, idéalement, il faudrait déposer les supports des balcons sur des pieux vissés dans le sol jusqu'au-dessous du niveau du gel. Nous vous recommandons de limiter la zone à risque immédiatement et de contacter un entrepreneur général afin d'évaluer et de corriger la situation des balcons concernés.

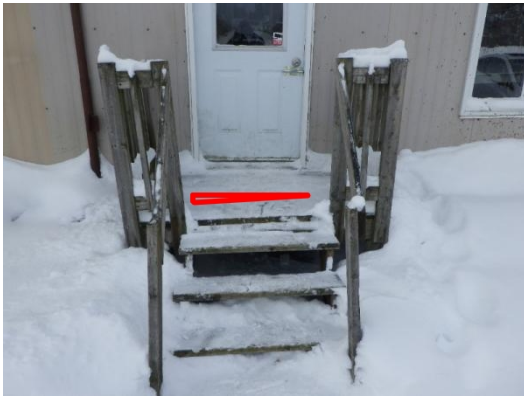
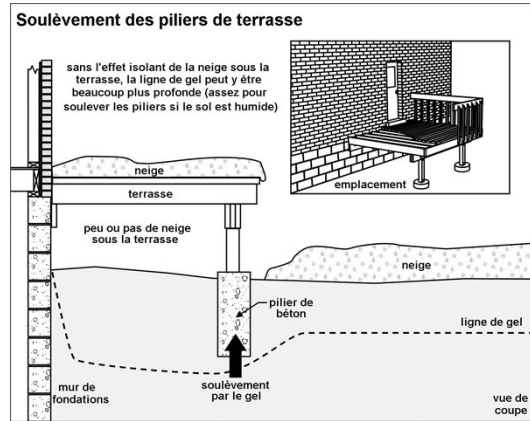
Lors de nos vérifications, nous avons constaté un signe de faiblesse au niveau du toit du porche avant. Nous vous recommandons de contacter un entrepreneur en construction qualifié afin de corriger la situation.

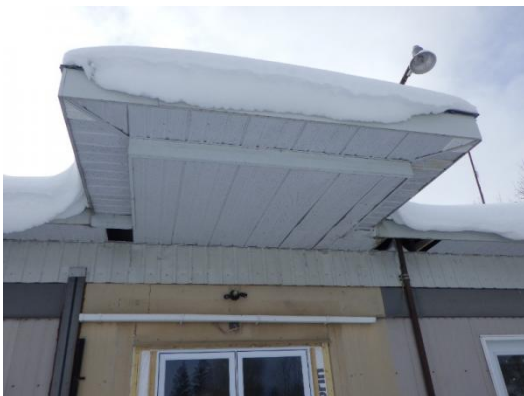
Lors de notre inspection, nous avons constaté que les poutres au-dessus du balcon avant montrent des signes de faiblesses soit un fléchissement exagéré visible entre les colonnes d'appuis. Les structures de toit doivent être de bonne conception et construit par des professionnels avec des matériaux de qualité afin de supporter les charges mortes et vives ainsi que le poids de la neige sans se fléchir ou s'effondrer sur leur poids. Cette situation doit être vue par un entrepreneur chevronné en la matière qui déterminera la cause et apportera les correctifs nécessaires afin de corriger la situation. Et ce, avant même l'acceptation de la condition d'inspection de votre promesse d'achat en vigueur.

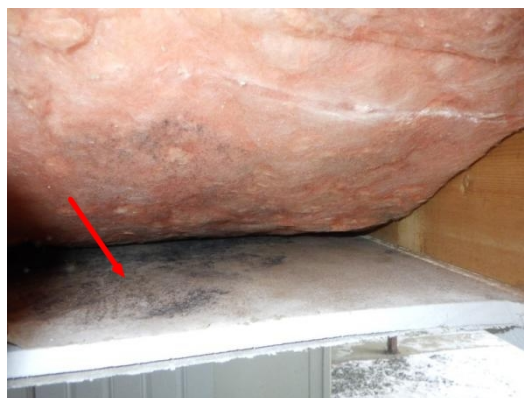
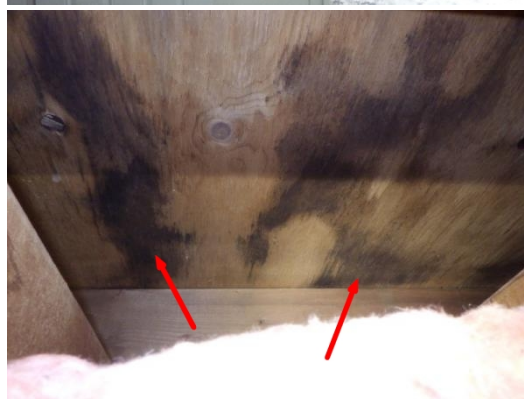
Nous avons observé la présence de tache qui nous porte à croire à la présence de moisissure à l'intérieur des combles du toit. La prolifération de moisissure peut nuire à votre santé. Nous vous recommandons une inspection minutieuse de ces combles et conseillons de bien nettoyer/décontaminer cette moisissure si présence il y a. Suivre les autres recommandations concernant la ventilation, l'isolation des combles et/ou la ventilation mécanique. Il est impératif de faire vérifier cette espace par un expert afin de connaître son état exact et la provenance de ces taches.

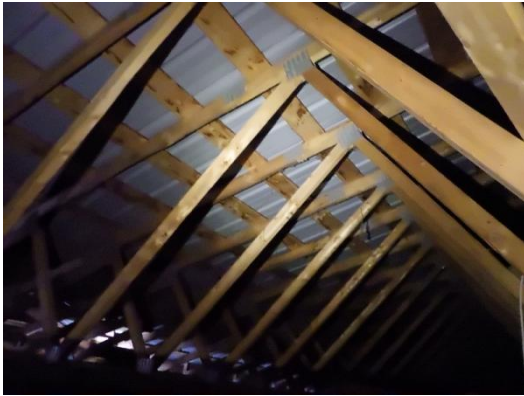
Des cernes d'eau ont été observés, sur cette structure de toit. Les infiltrations d'eau, à l'intérieur d'un immeuble, peuvent considérablement contaminer les éléments putrescibles et les affaiblir. Le revêtement de toit sert principalement à protéger le bâtiment des pluies et des intempéries. Une vérification plus poussée, sur la provenance de ces cernes d'eau est recommandée. A cause de la complexité du toit, certains endroits n'ont pu être observés par notre inspecteur, donc nous ne pouvons affirmer ou infirmer avec certitude l'étanchéité de la toiture aux endroits inaccessibles. Remplacer tout matériaux affaibli, pourri ou contaminé et enlever toute trace de moisissure si présence il y à.

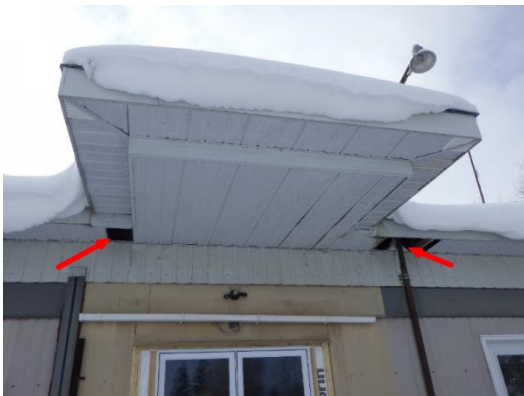
Lors de nos vérifications, nous avons soulevé la présence de neige à l'intérieur des combles de ce bâtiment. Les infiltrations d'eau et de neige, à l'intérieur d'un immeuble, peuvent considérablement contaminer les éléments putrescibles et les affaiblir. Le revêtement de toit sert principalement à protéger le bâtiment des pluies et des intempéries. Nous vous recommandons de contacter un maître couvreur qualifié afin de déterminer la cause exacte de ces infiltrations et d'apporter les correctifs nécessaires afin de corriger la situation. Et ce immédiatement.

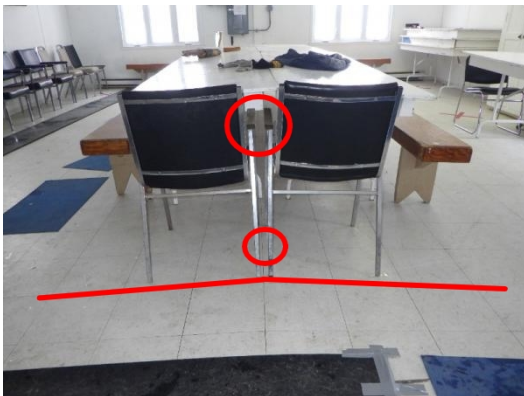
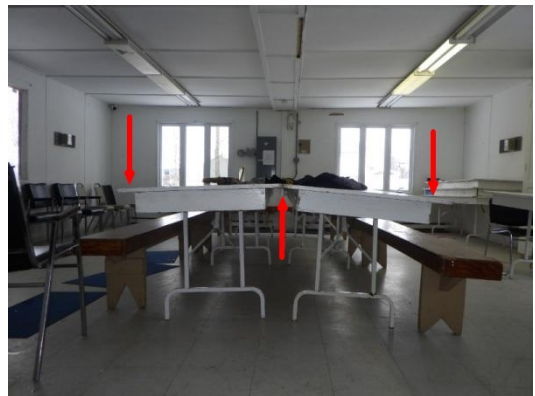
Tel qu'entendu et discuter lors de l'inspection, la structure de ce bâtiment n'est pas conventionnel et ne respecte pas nécessairement les normes de construction actuel, seul un ingénieur qualifié, pourrait statuer sur la conformité de l'installation. Lors de ces vérifications, nous avons observé que les planchers ne sont pas au niveau, affaissé, déformé, possiblement causé par une charge excessive, portée trop longue des solives et des poutres, pourriture, assise manquante, que les pilotis sont inadéquats ou déficients, ou autres. Le problème peut être corrigé en soufflant les planchers mais il faut, auparavant, s'assurer que la structure des planchers soient parfaitement stabilisés. Au préalable faite examinée la structure par un menuisier chevronné en charpente ou ingénieur en structure de bois. Notez que ce bâtiment est composé de quatre unités mobile (roulotte) jumelée ensemble sur le chantier.

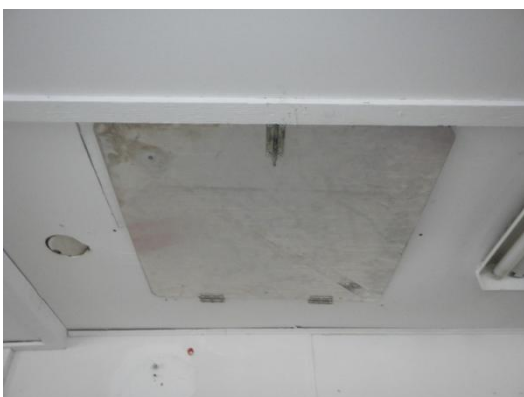
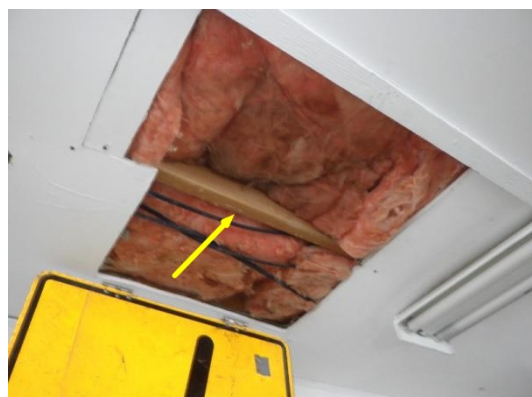
L'inspection des combles a été limitée. À cause de l'exiguïté de l'espace et le gabarit de notre inspecteur, nous avons observé les combles qu'à partir de la trappe d'accès. Des irrégularités et/ou déficiences peuvent exister à l'intérieur de ces lieux sans être identifiés lors de notre inspection visuelle et que seul le propriétaire peut en connaître l'existence.

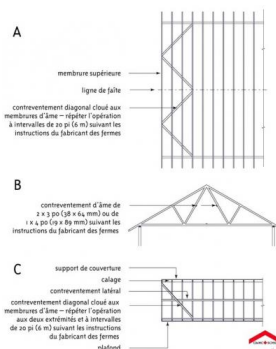
Lors de l'inspection des combles, nous avons constaté que le contreventement des fermes de toit était insuffisant ou manquant. Les fermes de toit sont un produit manufacturé et doivent donc être installées conformément à la notice du fabricant. Celle-ci n'est généralement pas disponible à l'inspection ; il faut donc vérifier les contreventements et les liens continus. Les fermes de toit doivent être contreventées avec des lisses continues en 1"x 4" et des diagonales en 1"x 3". Un lien continu doit habituellement être installé selon la notice d'installation sur les membrures les plus longues afin d'éviter qu'elles ne plient sous la surcharge (rupture par flambage). De plus, là où il est impossible de réunir au moins trois montant en compression ensemble l'ajout d'une pièce de bois de la même dimension que le montant doit être installé perpendiculairement au montant, sur toute sa longueur, et ce, sur chacun des montants individuels. Ces précautions sont rarement nécessaires, c'est-à-dire, même lorsqu'elles sont absentes, cela n'a souvent aucune conséquence ; elle coûte très peu à installer et peut sauver une structure de toit et pour cette raison, elles doivent être installées. Nous vous recommandons de contacter un entrepreneur construction/rénovation licencié qui apportera les correctifs nécessaires pour l'ensemble de la structure du toit.

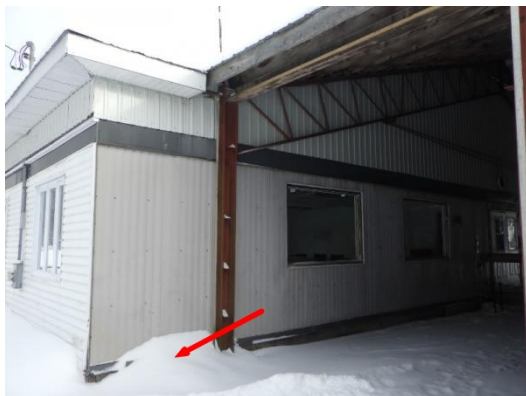
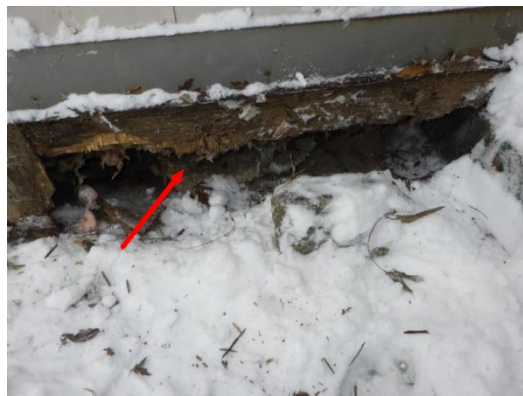
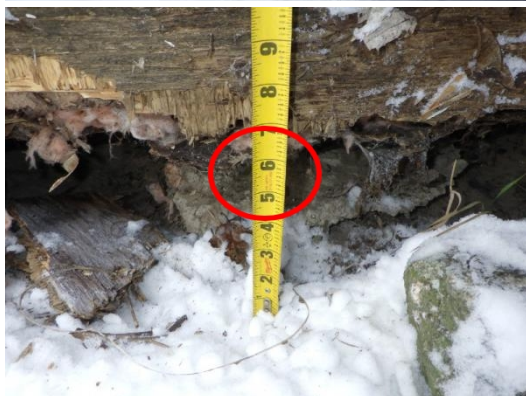
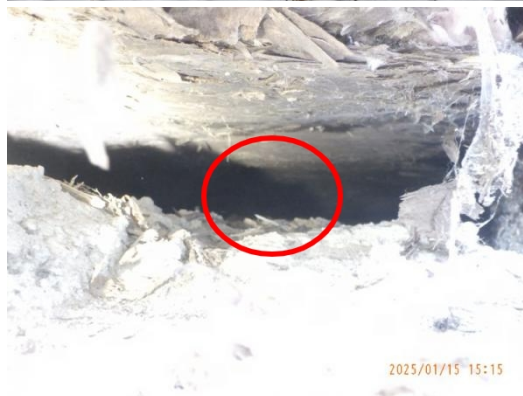
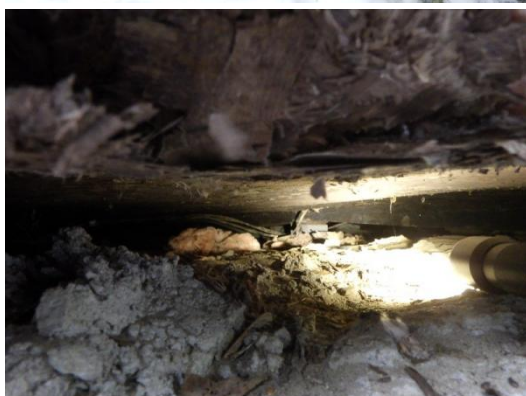
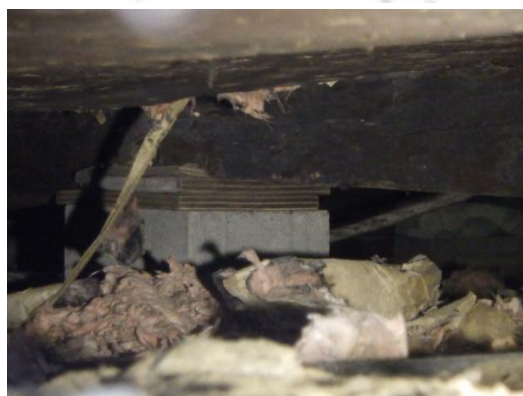
Comme il n'y a pas d'accès au vide sanitaire et/ou que l'espace est restreint, nous n'avons pu investiguer sur la qualité de l'isolation ni apprécier la structure et la qualité de l'électricité, plomberie, la ventilation naturelle ou toute autre composante ou anomalie qui pourrait se retrouver dans cette section du bâtiment comme la présence de moisissure et de pourriture nuisible à la santé. Des défauts et/ou déficiences occasionnées par de la condensation, par des infiltrations d'eau, des problèmes électriques, de plomberie, l'absence de ventilation, etc., non relatée dans le présent rapport, peuvent exister à l'intérieur de ces lieux sans être identifiés lors de notre visite et que seul le propriétaire peut en connaître l'existence. Nous vous recommandons donc d'installer une trappe d'accès à ce vide sanitaire et de procéder à une inspection minutieuse de ces lieux.

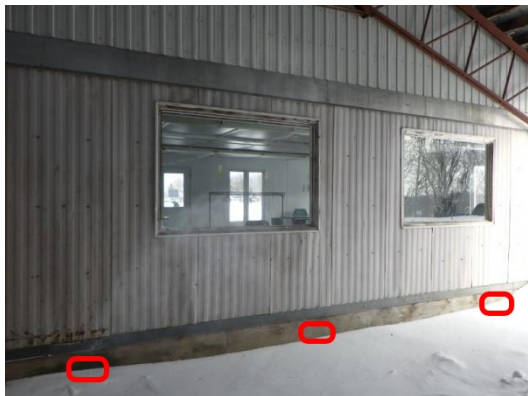
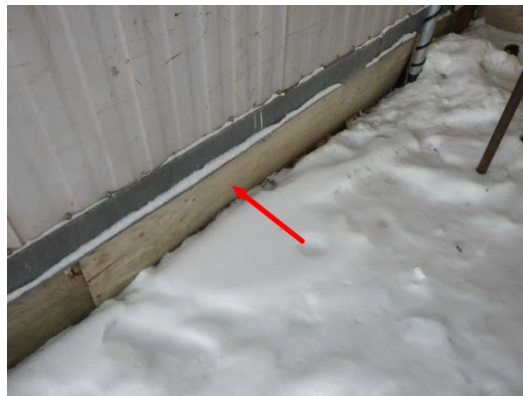
Absence de ventilation au vide sanitaire/cave de service. Il est impératif de créer une ventilation adéquate à l'intérieur de cette espace afin d'éviter des problèmes d'humidité excessive. Cette défectuosité comporte un risque de prolifération de la moisissure ainsi que des dommages aux composantes structurale putrescible. Nous vous recommandons de créer une ventilation adéquate à l'intérieur de cette espace, au besoin contacter un entrepreneur en construction/rénovation qualifié afin de corriger la situation.

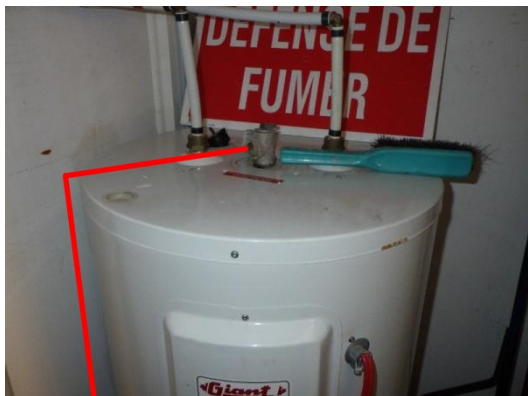
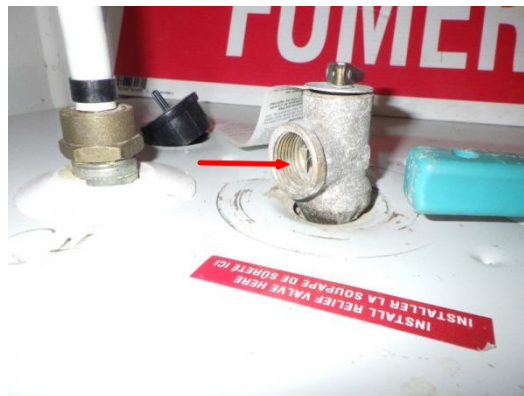
Lors de notre inspection, nous avons constaté que le tuyau d'évacuation de la soupape (TP) était incomplet ou manquant sur un ou plusieurs chauffe-eaux. Le rôle du tuyau d'évacuation est de diriger l'eau chaude qui pourrait être évacuée par la valve (TP) vers le sol (pour des raisons de sécurité). Cette défectuosité comporte un risque élevé de brûlure grave sur le corps, la figure et aux yeux. Pour que la valve ouvre, l'eau doit atteindre 99 °C (210 °F) ou franchir les 1'035 kPa (150 lb/po²). Les conséquences peuvent être graves. Nous vous recommandons de procéder à l'installation de ce tuyau d'évacuation, au besoin consulter une personne compétente en la matière. Et ce immédiatement. Notez que le tuyau d'évacuation de la soupape de décharge doit être acheminé à au plus 300 mm (12 po) du sol.

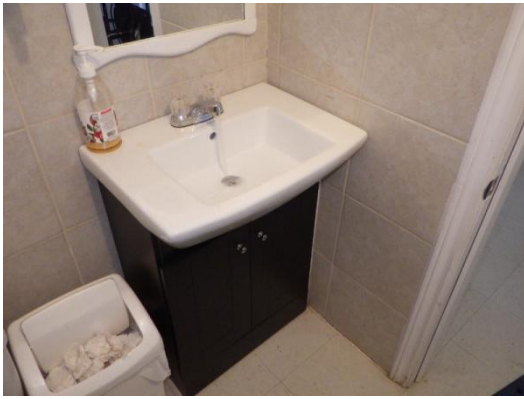
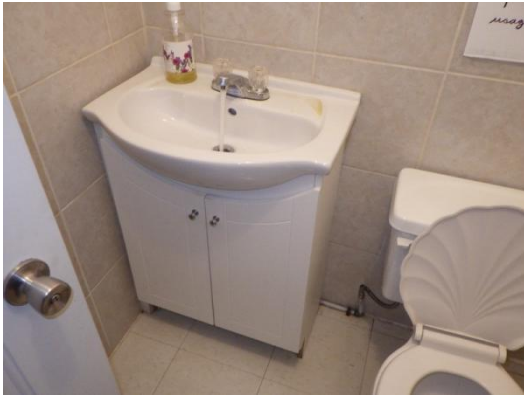
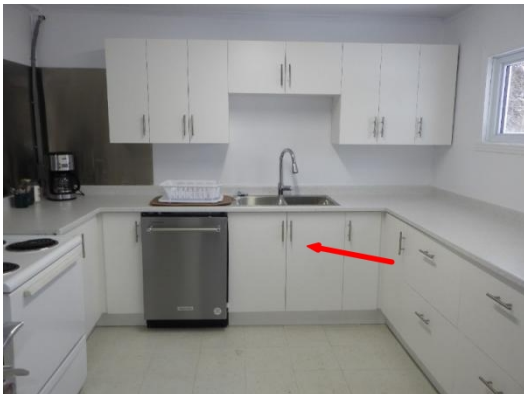
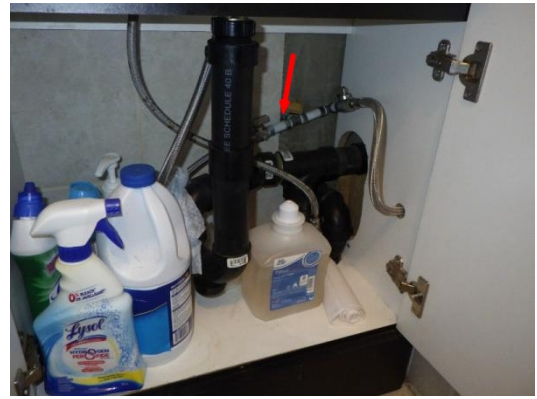
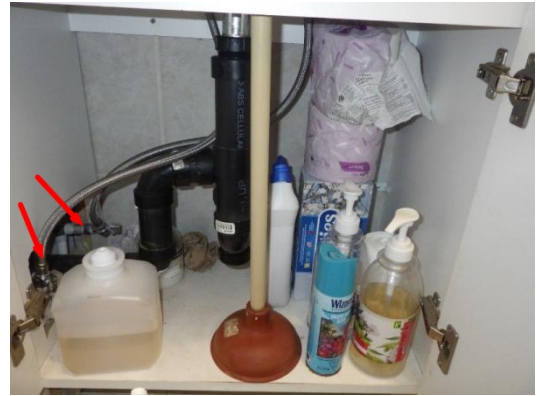
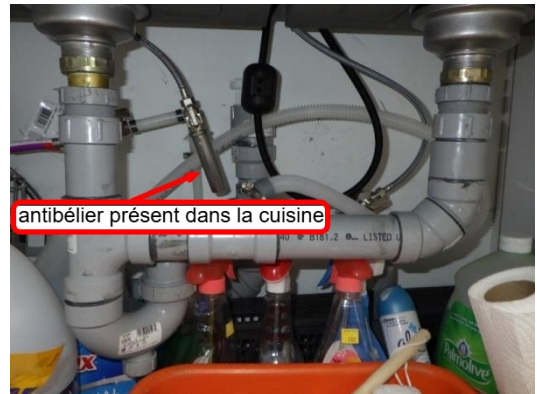
Aucun anti- bélier observé à l'intérieur des meubles lavabo. À titre informatif. Référence RBQ:

La protection contre les coups de bélier doit se faire à l'aide d'antibéliers préfabriqués (amortisseurs) conformes à la norme ASSE-1010, et non avec des portions de conduits ayant des portions d'eau stagnante. La protection contre les coups de bélier est nécessaire afin que la fermeture rapide de robinets, d'appareils ou d'autres dispositifs n'endommage pas le réseau d'alimentation en eau potable. Si, il y a quelques années, ces appareils étaient peu nombreux (lave-vaisselle, machine à laver, etc.), la situation a changé avec la venue des robinets «quarts de tour» à cartouche céramique. Aujourd'hui, la majorité des appareils reliés au réseau d'alimentation est à fermeture rapide. Il convient donc de s'assurer que les installations de plomberie soient bien protégées. L'emplacement et les modèles d'antibéliers peuvent varier, consulter un plombier certifié pour déterminer les besoins pour l'installation visée.

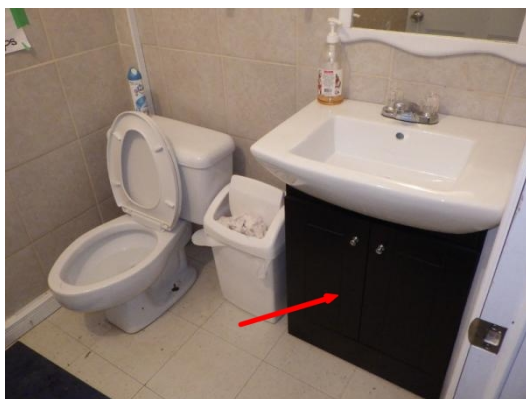
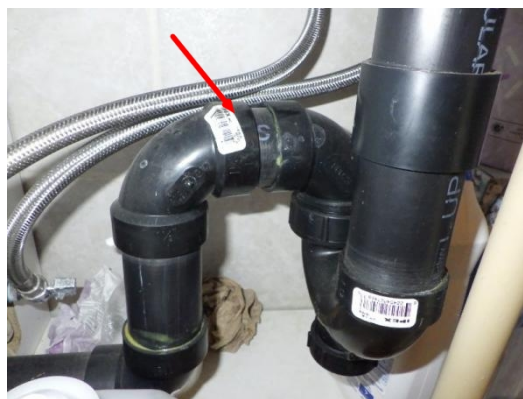
Nous avons observé un siphon déficient à l'intérieur d'un meuble-lavabo. L'utilisation des siphons à ventilation directe (en S) est interdite, car la distance entre le sommet de la garde d'eau et le tuyau de ventilation est inférieure au double du diamètre du tuyau de vidange. En d'autres mots, les siphons en S sont interdits, car ils ne respectent pas la limite de dénivellation des bras de siphon. Lors de l'installation de siphon, les siphons en forme de P sont exigés. Cette déficience permet le retour des mauvaises odeurs et des gaz (méthane) nuisibles à la santé des occupants dans la partie habitable du bâtiment. Nous vous recommandons de contacter un maître plombier qui apportera les correctifs nécessaires.

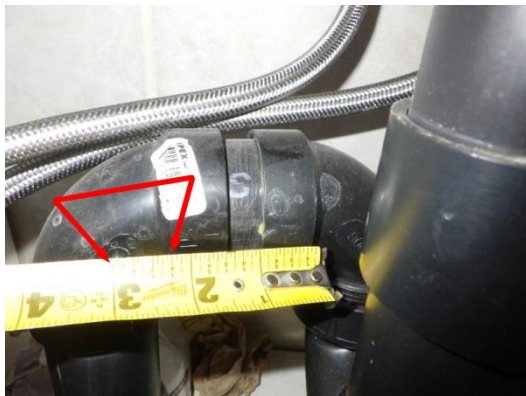
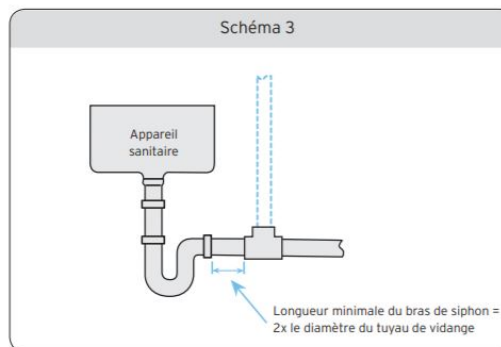
Nous avons observé que l'installation de la plomberie, servant au drainage, ne sont pas réalisés dans les règles de l'art (Installation artisanale du système). Cette condition risque de causer un mauvais fonctionnement des appareils et du système est présent (obstructions, odeurs nauséabondes, mauvais écoulements, etc.). Consulter un plombier licencié afin de corriger les anomalies.
