# Bilan de santé

153, Rue Saint-Adolphe, Sainte-Monique QC J0G 1N0

Michel Pelletier  
Inspections SM Pelletier  
2310 rue Paul-Lemay,  
Sainte-Angèle-de-Prémont QC J0K1R0  
(819) 268-8093

Réalisé le 2025-01-15

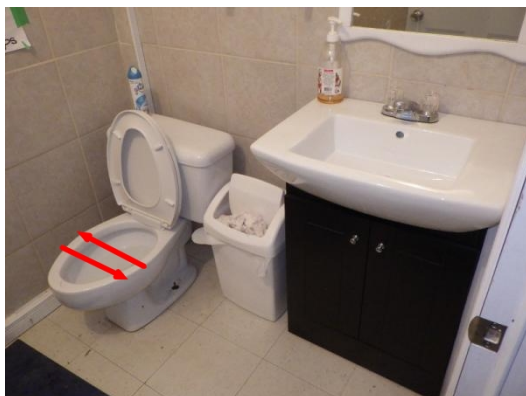
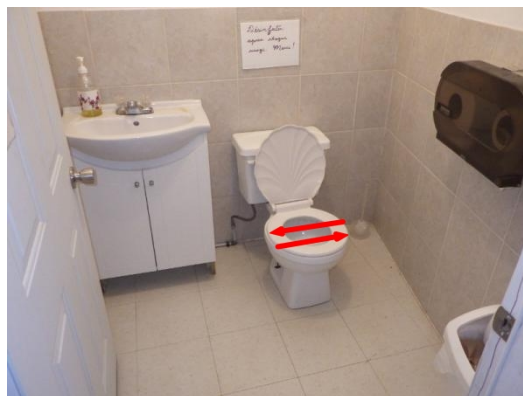
Lors de notre inspection, nous avons constaté que la toilette n'était pas bien fixée et se déplaçait sur le plancher dans une ou plusieurs salles de bain. Les toilettes doivent être solidement fixées sur le sol qui les supporte pour éviter d'endommager le joint d'étanchéité entre cette dernière et la bride de fixation et par le fait même permettre à l'eau de s'en échapper. Cette défektivité comporte un risque de fuite d'eau usée par le joint d'étanchéité sous la cuve de toilette et l'accumulation d'eau sous le revêtement de sol peut contribuer à la pourriture du support de plancher et ainsi créer des dommages importants et coûteux. Nous vous recommandons de faire remplacer ce joint d'étanchéité par une personne compétente qui s'assurera de l'intégrité de son support et que la toilette soit solidement fixée (immobile) suite au remplacement de ce dernier.

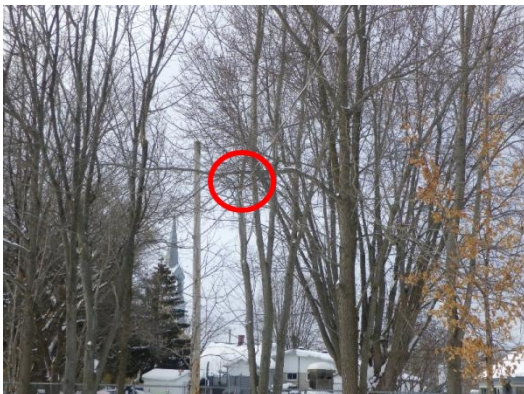
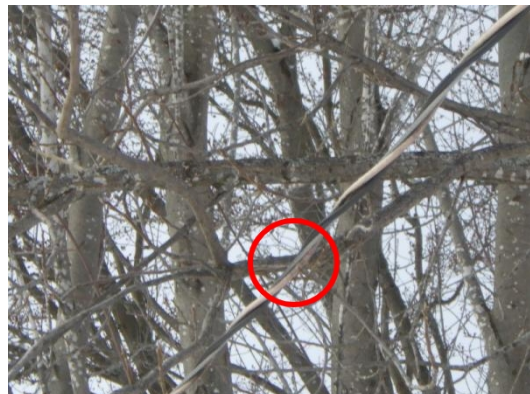
Les fils conducteurs d'Hydro-Québec entre le poteau et le mât pendent, touchent aux arbres et/ou l'isolant est endommagé ; nous recommandons de communiquer avec Hydro-Québec afin de corriger cette situation immédiatement.

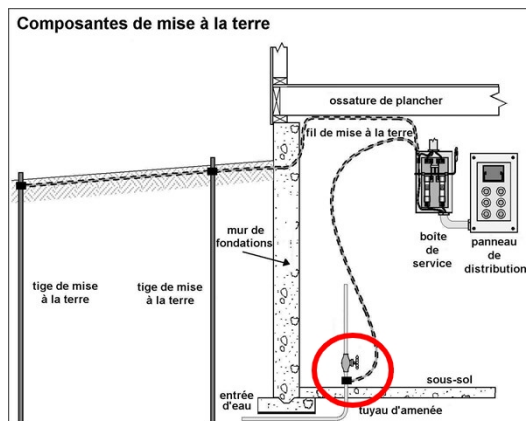
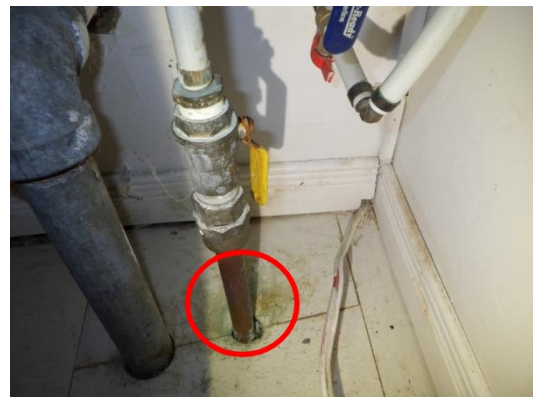
Nous n'avons pas soulevé la présence du raccordement MALT du côté "terre". Nous vous recommandons de faire vérifier cette situation par un maître électricien et ce, immédiatement.

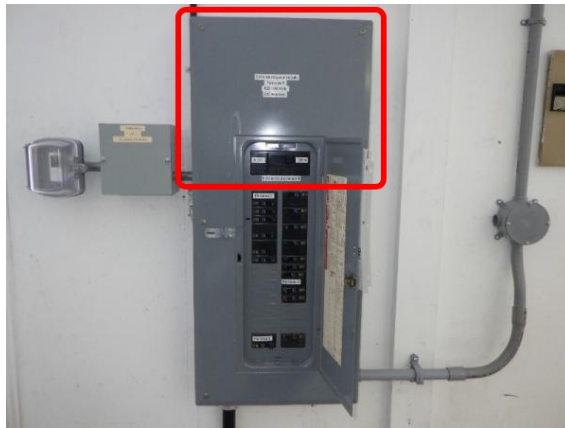
Le coffret de branchement ainsi que le disjoncteur principal sont installés au même endroit, à l'intérieur du boîtier métallique du panneau de distribution électrique principal. Il est de type à disjoncteur. Lors de notre vérification, nous n'avons pas observé de dommages pertinents pouvant nécessiter des réparations par un maître-électricien. Notre inspection sur le coffret de branchement se réalise par une vérification sommaire à l'extérieur du boîtier. Nous n'ouvrons pas cette composante pour des raisons de sécurité.

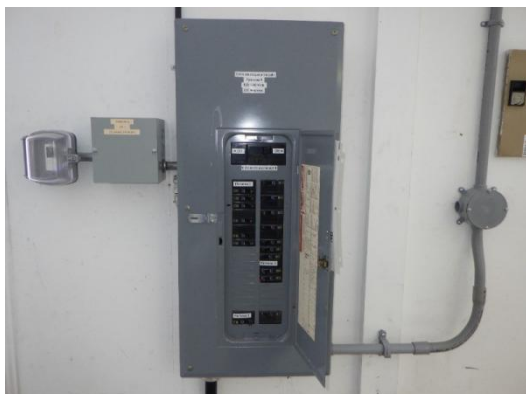
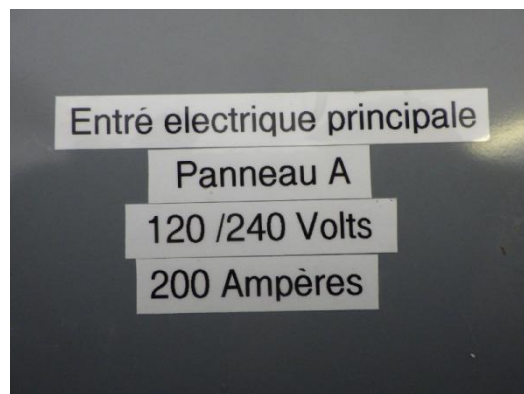
## Panneau de distribution principal

Aucune irrégularité et/ou défectuosité importante n'a été observé sur cette composante le jour de notre inspection visuelle.

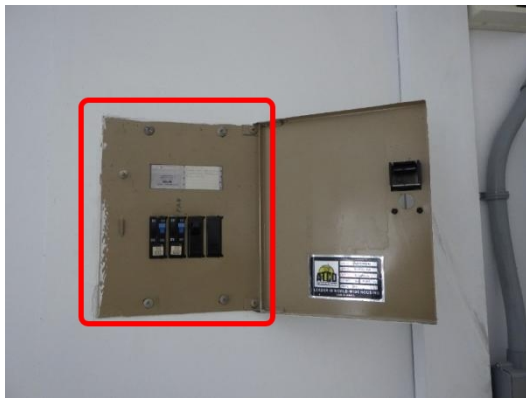
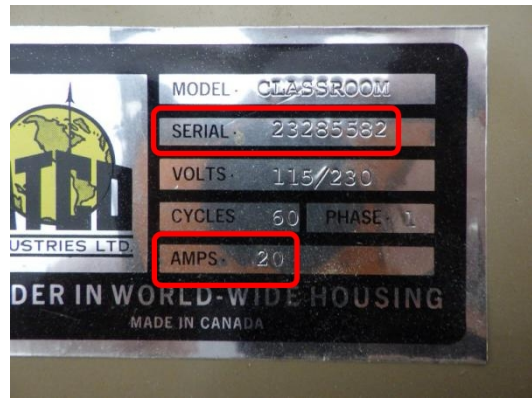
## Panneau secondaire

Panneau secondaire très âgé. Cette situation peut représenter des risques d'incendie ou d'accident. Faire rapidement vérifier l'installation électrique par un électricien compétent et effectuer les travaux correctifs nécessaires selon le cas.

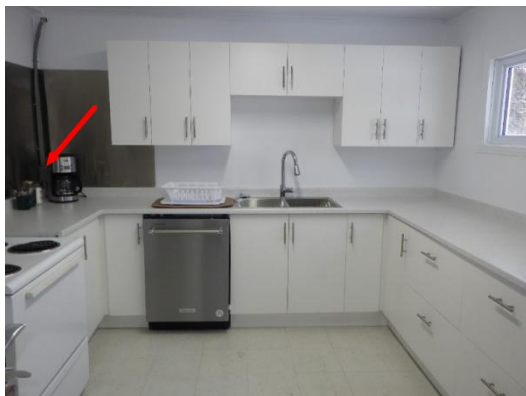
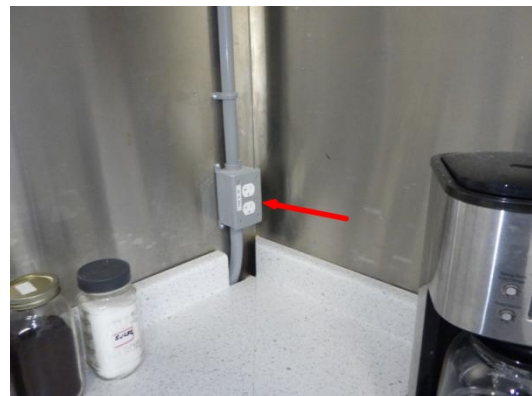
Nous avons noté un nombre restreint ou une absence de prises de courant dans la cuisine. Afin d'éviter l'emploi de plusieurs rallonges et de fiches électriques multiples qui pourrait présenter des risques d'incendie ou d'accident, nous vous conseillons, de revoir la répartition des branchements. Au besoin, faire vérifier l'installation électrique par un électricien et ajouter de nouvelles prises.

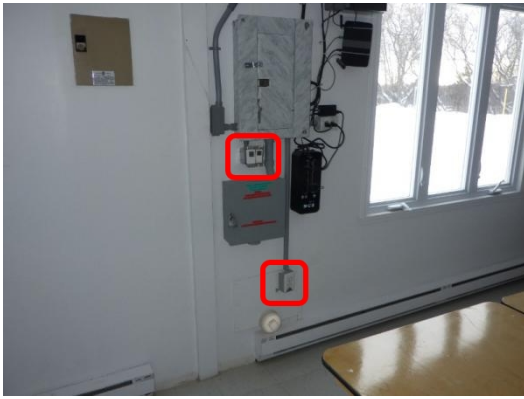
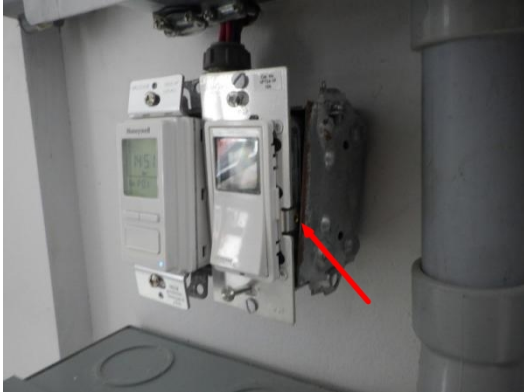
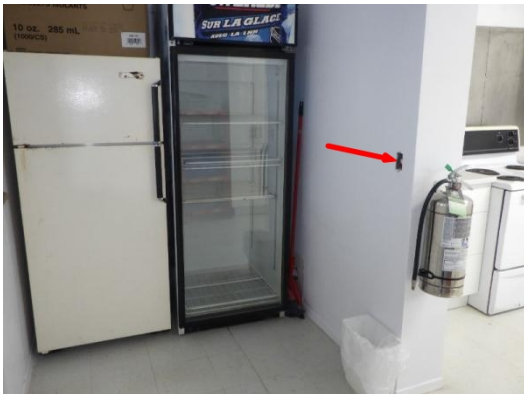
Nous avons constaté que des luminaires/porcelaines, plaques murales, prises électriques ou interrupteurs sont à installer, fixer ou à solidifier correctement. Les prises de courant et interrupteur doivent comporter une plaque de protection et être fixées solidement. Cette défectuosité comporte un risque d'électrisation/électrocution pour les occupants incluant de jeunes enfants qui par curiosité pourrait se présenter les doigts et prendre une décharge électrique. Nous vous recommandons d'installer une plaque de protection sur les prises et interrupteurs concernés, de fixer solidement les prises lâches ou non fixées ainsi que les luminaires, et ce immédiatement. Au besoin consulter un maître-électricien.

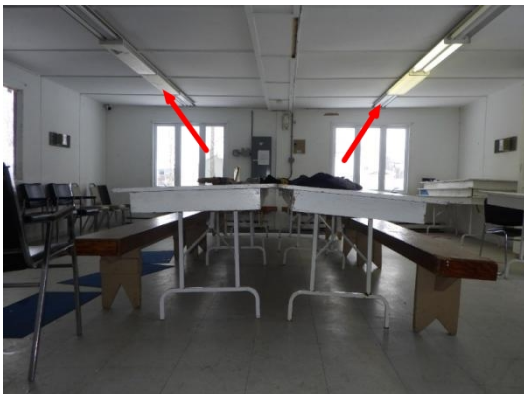
Un nombre significatif de luminaires ont été testés avec leurs interrupteurs afin d'établir un échantillonnage représentatif. Lors de cette vérification, certaine ou plusieurs ne fonctionnaient pas. Nous vous recommandons de remplacer les ampoules défectueuses et si le problème persiste contacter un maître-électricien qualifié afin de remédier à la situation.

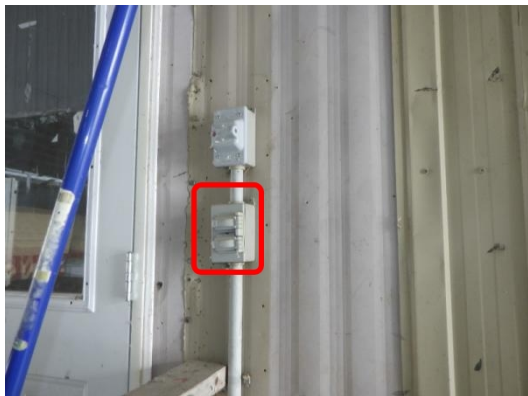
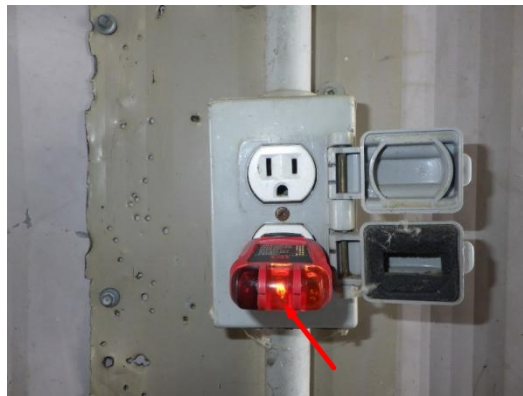
Lors de notre inspection, nous avons noté que certaines prises n'ont pas de mise à la terre. La ou les prises peuvent avoir été mal reliées à un filage adéquat ou autre. Consulter un maître-électricien qualifié afin de trouver la cause et corriger cette situation. Et ce, avant ou dès la prise de possession du bâtiment convoité.

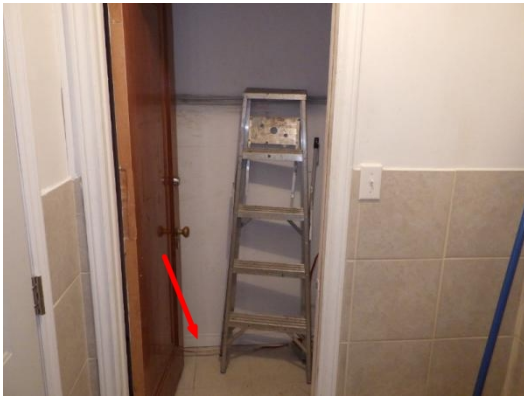
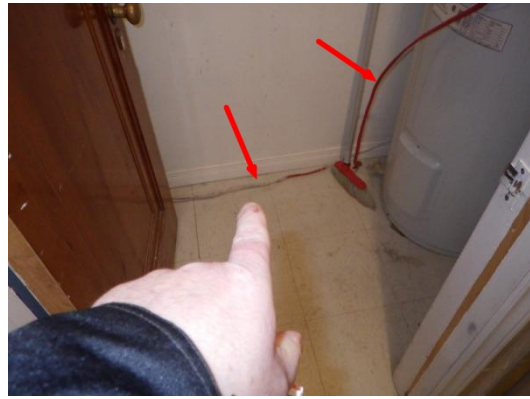
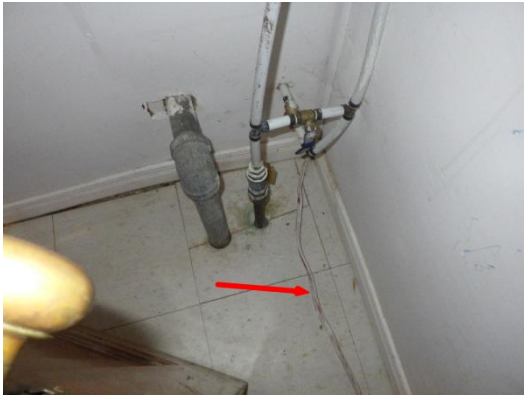
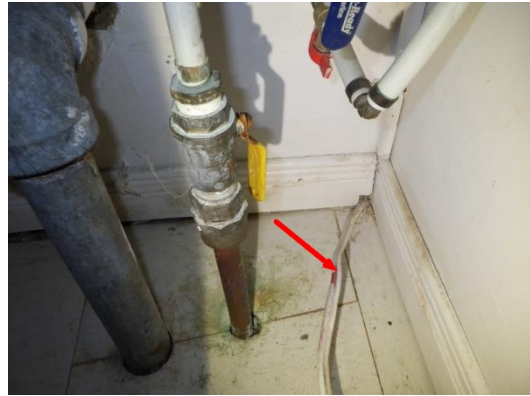
Les câbles de dérivation électriques, localisé dans la salle mécanique ne sont pas protégés contre les chocs mécaniques ou que la protection est déficiente. Les câbles électriques exposé doivent être pourvus d'une protection mécanique et fixé solidement. Cette situation comporte un risque d'électrisation ou d'électrocution pour les occupants. Nous vous recommandons de faire effectuer ces modifications par un maître-électricien, et ce, immédiatement.

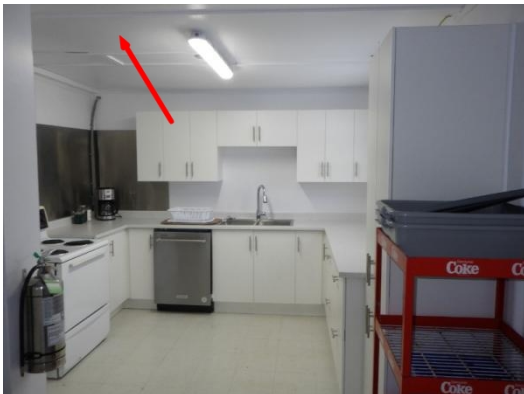
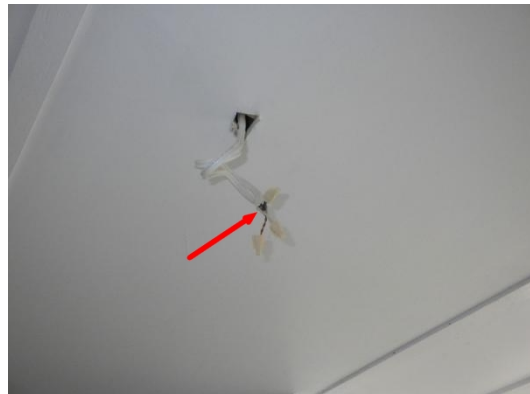
Lors de notre inspection, nous avons observé des raccords électriques à découvert et/ou boîtes de jonction sans couvercle de protection; lorsqu'un fil électrique est coupé puis raccordé, ce raccord doit se faire à l'intérieur d'une boîte de jonction fermée par un couvercle sans aucune autre ouverture. Cette déficience comporte un risque d'incendie et/ou d'électrocution pour les occupants. Nous vous recommandons de contacter un maître-électricien afin de corriger la situation. Et ce, immédiatement. Ces boîtes de jonction ne doivent en aucun cas être dissimulées dans un mur ou un plafond fini, et ce, afin de demeurer accessible.

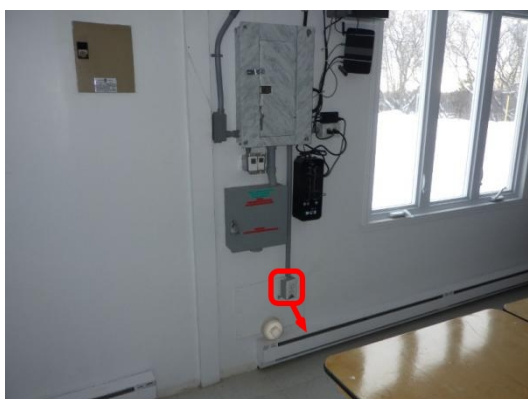
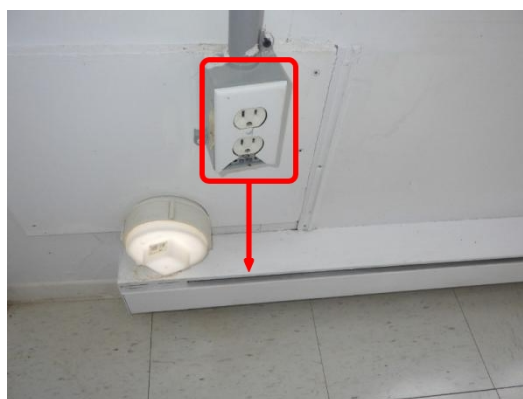
Nous avons soulevé la présence de prise de courant au-dessus de certains appareils de chauffage. Cette situation représente un risque de court-circuit et d'incendie. Nous vous recommandons de contacter un maître-électricien qualifié afin de faire déplacer/relocaliser les appareils de chauffage concerné ou de condamner les prises qui sont situées au-dessus des appareils de chauffage, et ce immédiatement.

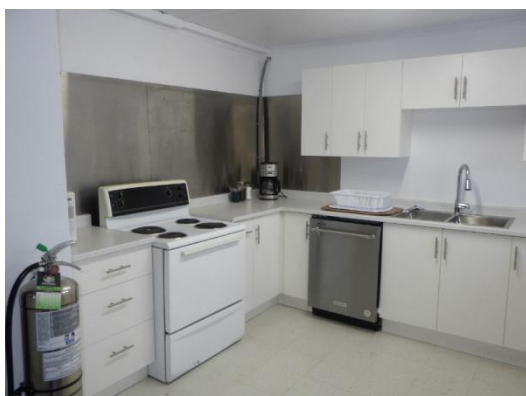
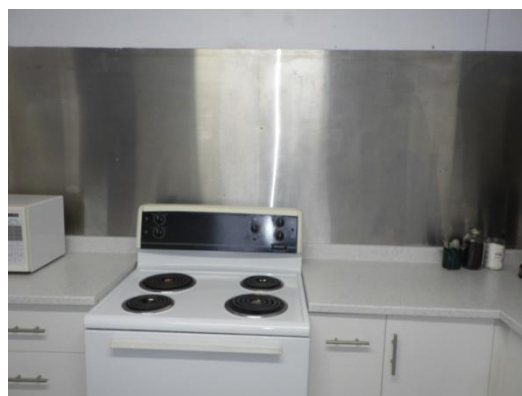
Nous avons constaté l'absence de ventilateur au-dessus de la cuisinière. Tout cuisine doit comporter un ventilateur extracteur d'air vicié muni d'un conduit direct vers l'extérieur afin d'évacuer la vapeur provenant de la cuisinière et les odeurs à l'extérieur du bâtiment. Cette situation contribue à une augmentation du taux d'humidité dans la partie habitable du bâtiment, de la condensation dans les fenêtres, à la prolifération de la moisissure. Nous vous recommandons de contacter un entrepreneur général qui procèdera à l'installation professionnelle d'un conduit et d'un registre de ventilation approprié.

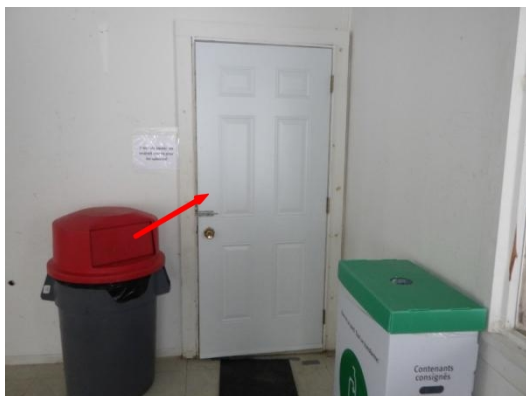
Nous avons constaté que certaines portes étaient difficiles à manoeuvrer. Avant de procéder à la réparation des portes concernée, il est important de vérifier si le problème est lié à le mouvement de la structure (charpente) ou à l'affaissement du plancher ou des fondations. Il faut corriger ce problème avant d'investir dans la rénovation. Vous devez communiquer avec un expert en structure afin de connaître la cause exacte, la méthode de réparation ou la stabilisation ainsi qu'un estimée des coûts selon le cas.

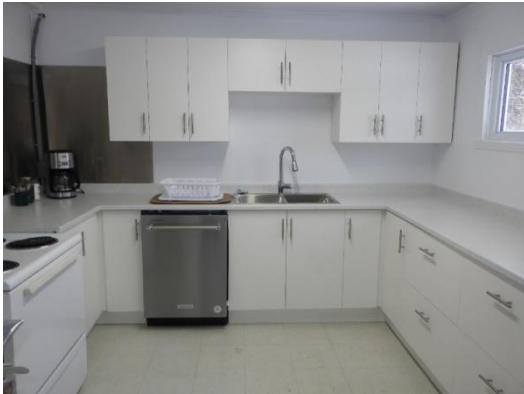
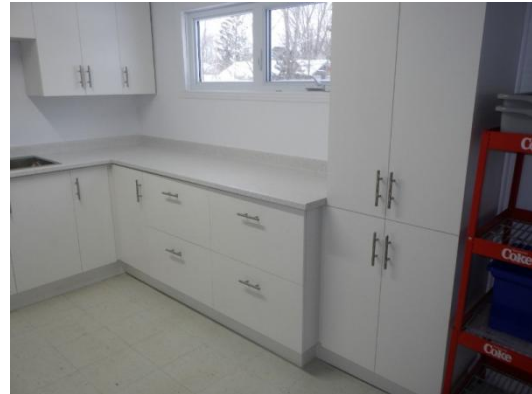
### Armoires et comptoirs

Les armoires sont constituées de mélamine, les comptoirs sont constitués de mélamine pré-moulé. Lors de nos vérifications aucune irrégularité et/ou défectuosité importante n'a été observée sur ces composantes et la quincaillerie le jour de notre visite.

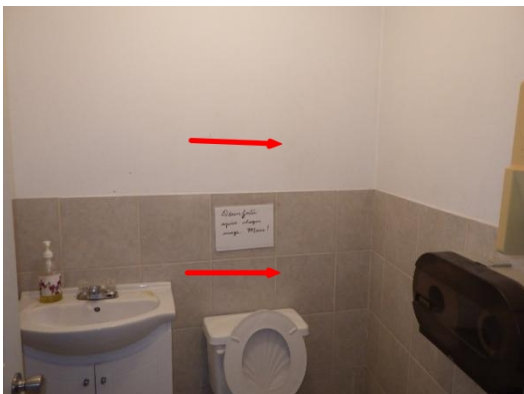
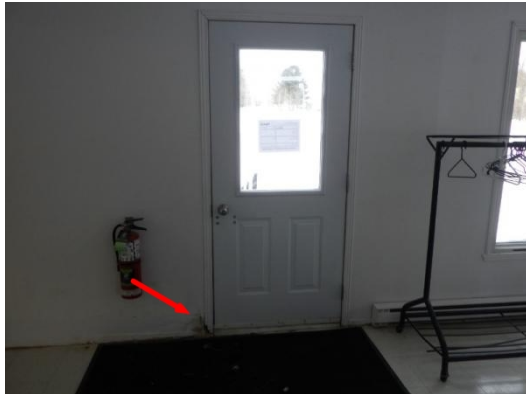
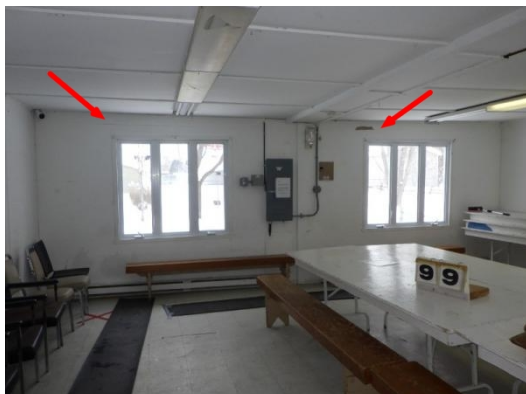
À certains endroits, la finition, la peinture et le placoplâtre sont abîmés/manquants, plusieurs fissures sont présentes près des ouvertures des portes et fenêtres ou des coins qui peuvent démontrer un mouvement de la structure, des dommages occasionnés par la condensation ou des infiltrations d'eau au-dessous ou à proximité de certaines fenêtres sont visibles. Des corrections d'ordre esthétique, nettoyage, le remplacement et des réparations seront nécessaires afin de rétablir l'intégrité des planchers, des murs et des plafonds de ce bâtiment.

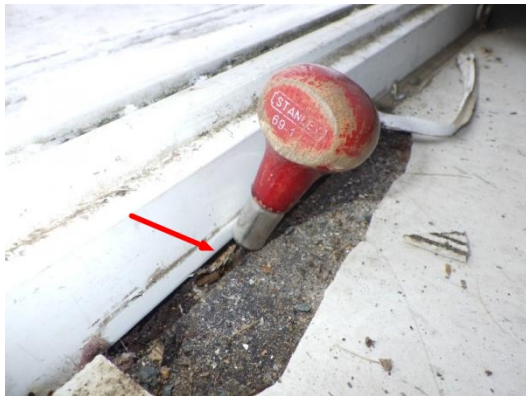
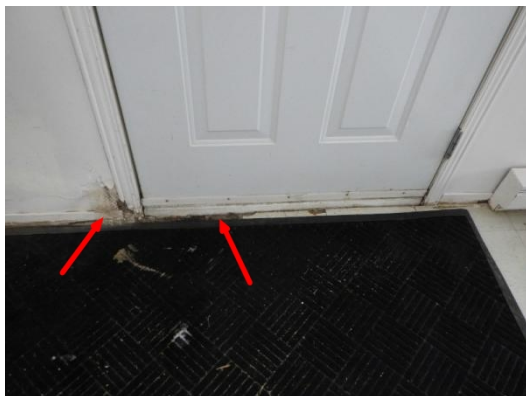
Lors de nos vérifications, nous avons observé que le revêtement de plancher est endommagé par l'eau ou l'humidité à proximité d'une ou plusieurs portes. Étant donné que notre inspection est visuelle et non exhaustive nous ne pouvons déterminer l'état du sous-plancher ou il repose. Nous vous recommandons de consulter un professionnel en couvre plancher pour connaître l'étendu des dommages et d'obtenir un estimé du coût de réfection. Des dommages peuvent exister sous les revêtements de finition des planchers et/ou des murs adjacents sans être identifiés lors de notre inspection visuelle. Retirer et remplacer tout matériau endommagé, contaminé ou pourri s'il y a lieu.

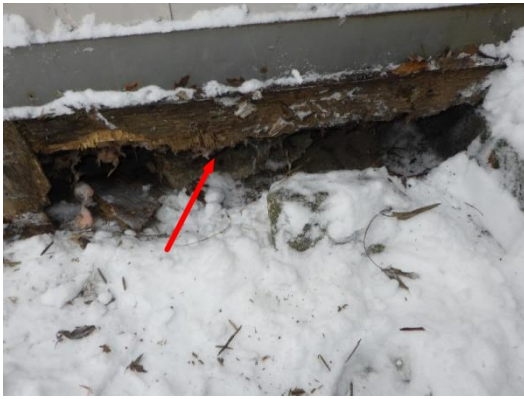
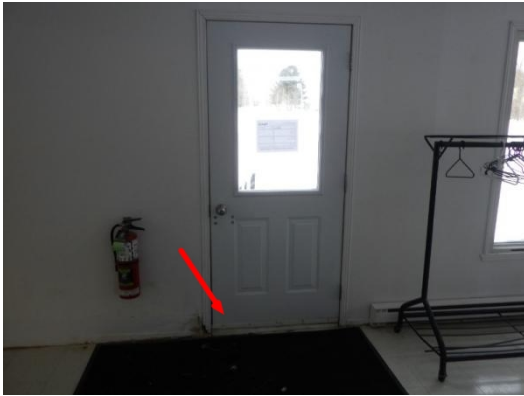
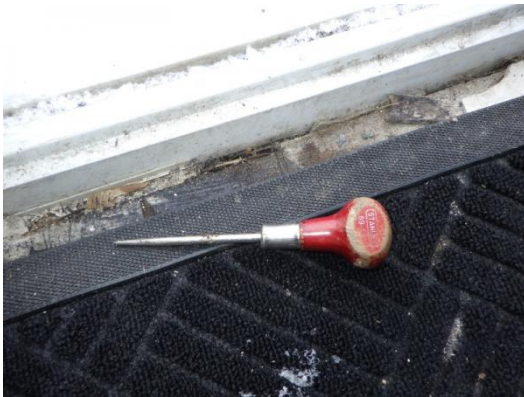
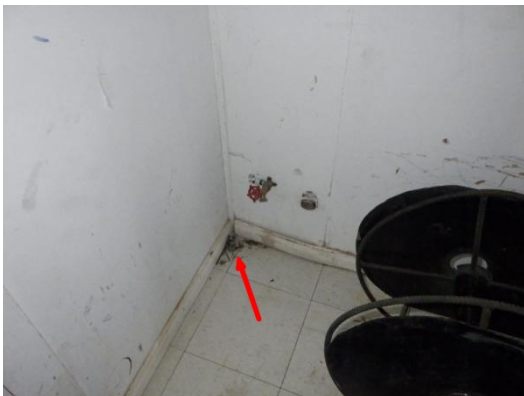
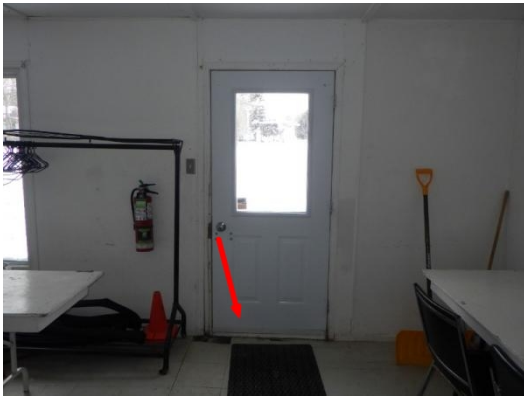
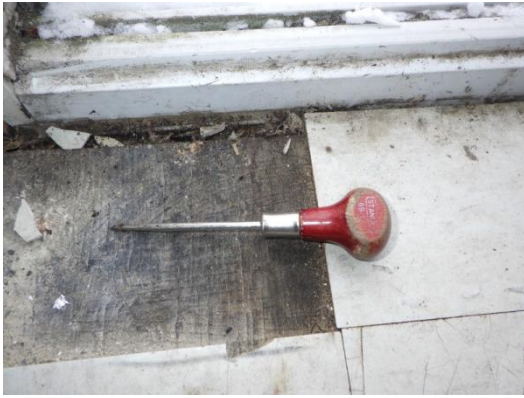
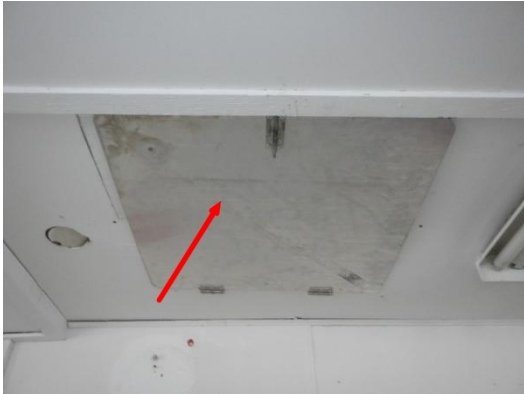
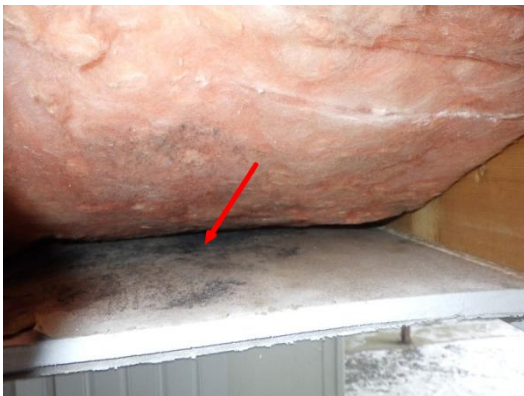
Lors de notre inspection, nous avons observé la présence de dommage qui démontre que ce bâtiment a été soumis longtemps à un taux d'humidité excessive et/ou d'infiltration d'eau, de plus nous avons soulevé la présence de tache noir qui nous porte à croire à la présence de contamination fongique (moisissure, bactérie ou levure) sur des composantes internes du bâtiment. Une recherche systématique et approfondie plus poussée est requise pour déterminer la cause immédiatement. Nous vous recommandons de faire appel à un spécialiste pour obtenir une évaluation des coûts et de l'ampleur des travaux à effectuer. Un test sur la qualité de l'air de l'immeuble doit être effectué par un spécialiste pour déceler la présence et les types de moisissure. Étant donné que cette inspection est visuelle et non exhaustive, nous ne pouvons savoir s'il y a des dommages à la structure derrière les revêtements de finition intérieur et extérieur occasionnés par une infiltration d'eau, excès d'humidité, condensation ou autre. Tous les matériaux endommagés affaiblis, contaminés ou pourris devront être retirés et remplacés sans exception.

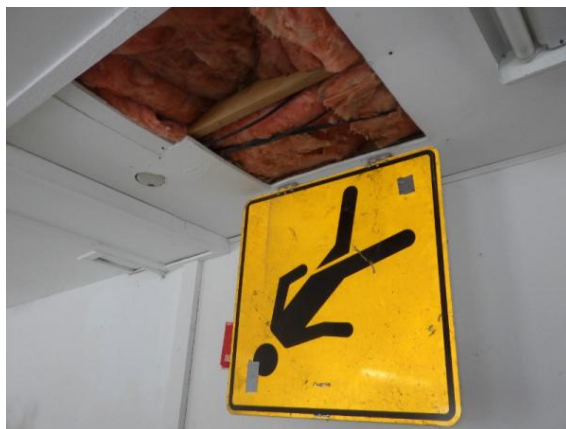
L'inspection des combles fut impossible. À cause de l'exiguïté de l'espace et le gabarit de notre inspecteur, seule la prise de photos à bout de bras fut possible à partir de la trappe d'accès. Il est important de pénétrer dans les combles afin d'inspecter les composantes structurales, l'isolation, la ventilation ainsi que la recherche de signe d'infiltration d'eau ou de vermine. L'inspecteur ne peut assumer aucune responsabilité pour quelque problème qui pourrait se trouver dans un espace dans lequel il n'a pas pu accéder. Nous vous recommandons de faire appel à un entrepreneur en construction/rénovation qualifié en la matière afin de faire installer une trappe d'accès standard pour pénétrer et inspecter minutieusement ces lieux.

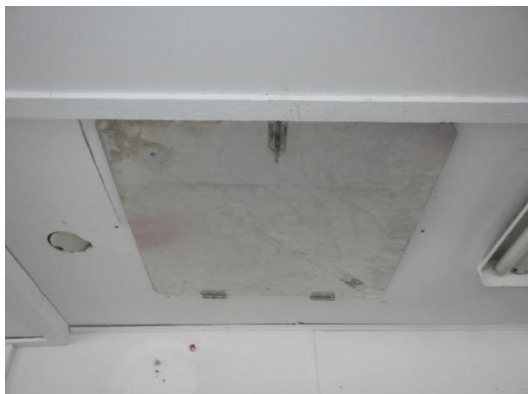
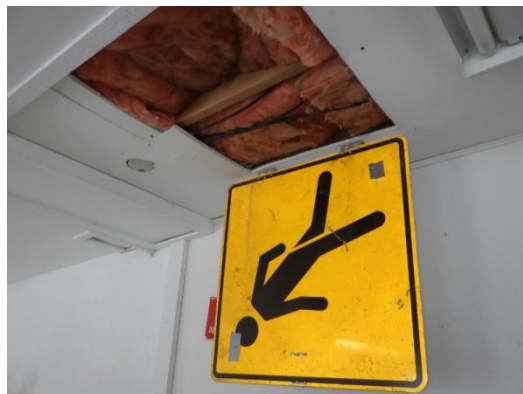
Lors de notre inspection, nous avons constaté l'absence d'un joint de néoprène (coupe-froid) au pourtour de la trappe d'accès au comble ainsi que le faible facteur isolant de cette dernière. Un bon facteur isolant et la présence d'un coupe-froid limitera le passage de l'air chaud, à l'intérieur du comble et par le fait même les dépenses d'énergie ainsi que les risques associés à la condensation, sur les éléments putrescibles. Nous vous recommandons de faire remplacer cette trappe d'accès de ce comble par une de nouvelle génération, au besoin contacter un entrepreneur en construction/rénovation qualifié.

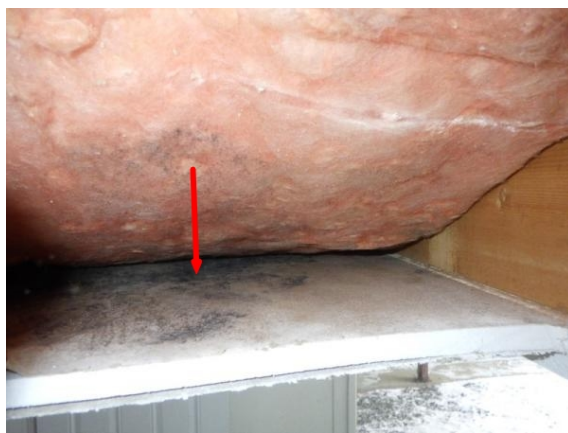
Un pare-vapeur, est une membrane qui empêche l'humidité de passer des espaces intérieurs chauds à l'enveloppe du bâtiment plus froide où elle pourrait se condenser sur le plafond.

Une expertise plus approfondie doit être effectuée afin de déterminer les travaux requis et évaluer les coûts reliés avant la fermeture du dossier. Étant donné que cette inspection est visuelle et non exhaustive, nous ne pouvons savoir s'il y a des dommages à la structure.

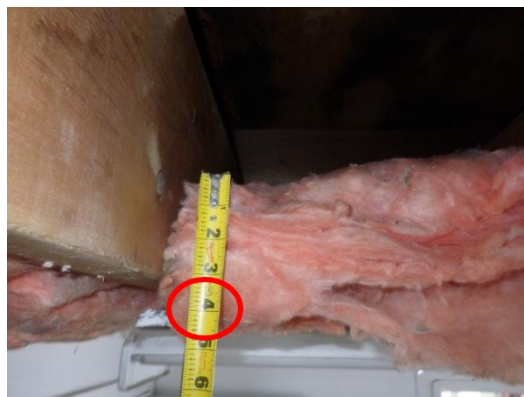
Nous avons noté que l'isolant à l'intérieur des combles était de faible épaisseur. Une épaisseur suffisante de l'isolant limite le passage de l'air chaud, à l'intérieur du comble et par le fait même les dépenses d'énergies liées au chauffage, sans oublier les risques associés à la condensation, sur les éléments putrescibles. Nous vous recommandons d'augmenter le niveau d'isolation à l'intérieur de ces combles jusqu'à atteindre au moins la valeur R-41 (exigence Novoclimat maison neuve). Les exigences relatives aux habitations ne sont pas les mêmes dans toutes les provinces et tous les territoires. Reportez-vous au code du bâtiment pour une description complète des exigences relatives à la construction dans votre région.

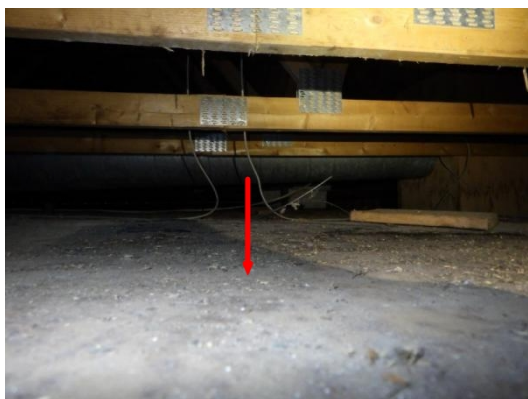
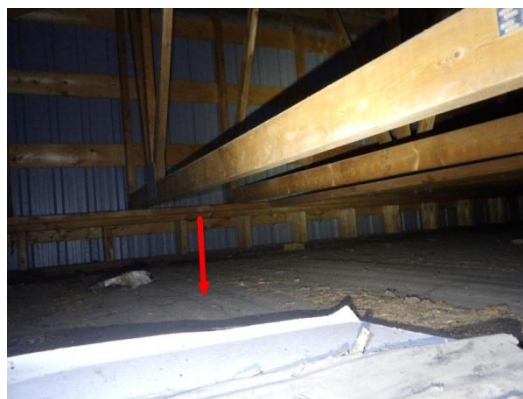
Nous n'avons pas soulevé de dispositif qui pourrait permettre une ventilation adéquate de cette toiture lors de notre inspection visuelle. Notez que ce toit doit comporter absolument un système de ventilation afin d'éviter tout dommage lié à la condensation occasionnée par un manque de ventilation et/ou à une surchauffe.

L'isolation et la ventilation de ces combles est déficiente. Cette situation nous porte à croire à un travail artisanal et non professionnel. Des pertes de chaleur importantes ont occasionné des cernes et des taches noires qui nous portent à croire à la présence de moisissure, ces cernes et taches noires sont visibles à plusieurs endroits à l'intérieur de ces combles. Cette situation doit être évaluée et corrigée par une personne chevronnée en la matière qui apportera les correctifs nécessaires afin de remédier à la situation, soit de revoir l'isolation, éliminer les pertes de chaleur, revoir la ventilation et de décontaminer là où il y a présence de contaminant tel que moisissure et pourriture clairement identifiés à l'intérieur de ce rapport d'inspection.

L'ajout d'un toit en pente sur un toit de type plat demande des modifications afin de permettre une ventilation adéquate du toit plat maintenant recouvert par nouveau toit incliné superposé. Nous vous recommandons de contacter un expert en ventilation afin de faire évaluer la capacité en ventilation des combles de ce bâtiment et qui procédera aux modifications nécessaires afin que le flux d'air soit réparti le plus uniformément que possible.

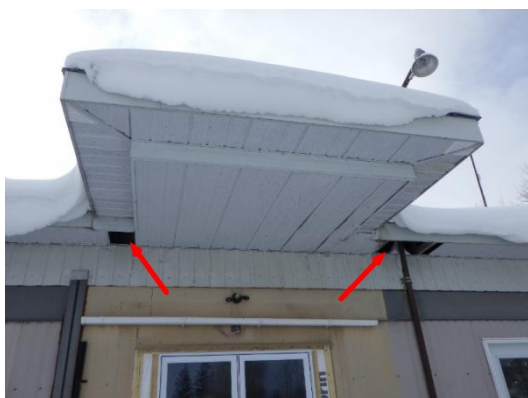
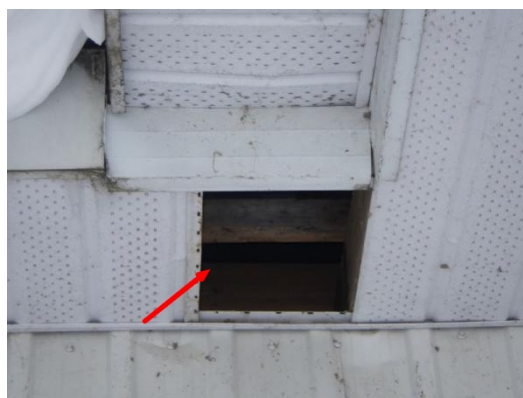
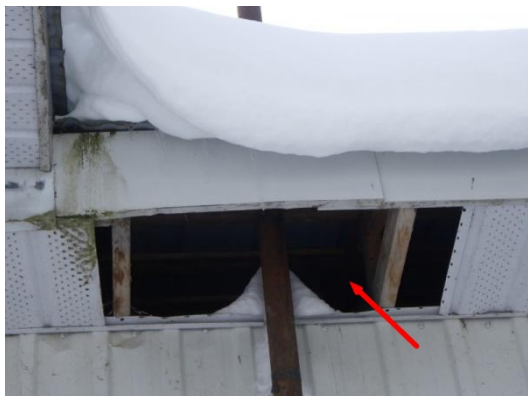
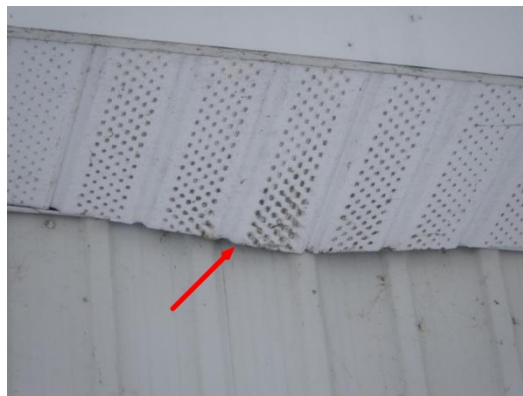
Par la suite des ouvertures observées sur l'enveloppe du bâtiment, il se peut que des insectes et/ou de petits animaux comme des souris soit présents l'intérieur de ce bâtiment. Si vous soulevez la présence d'insecte indésirable et/ou de vermine, n'hésitez surtout pas à contacter un exterminateur, et ce, dans les plus brefs délais.
