Municipalité de Sainte-Monique

RAPPORT D'EXPERTISE
RÉVISION DU CARNET SANTÉ DE L'ÉGLISE
située au 165, rue Principale à Sainte-Monique
N/Réf. P1820-19-02-M-E

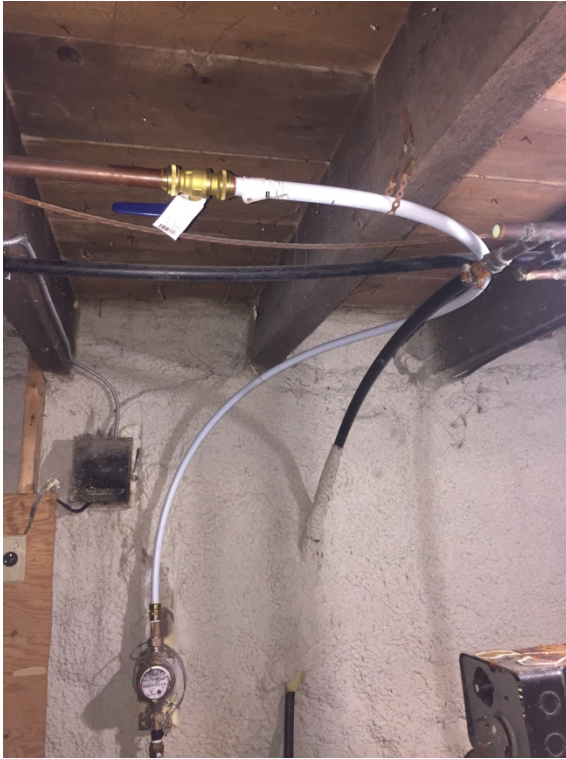
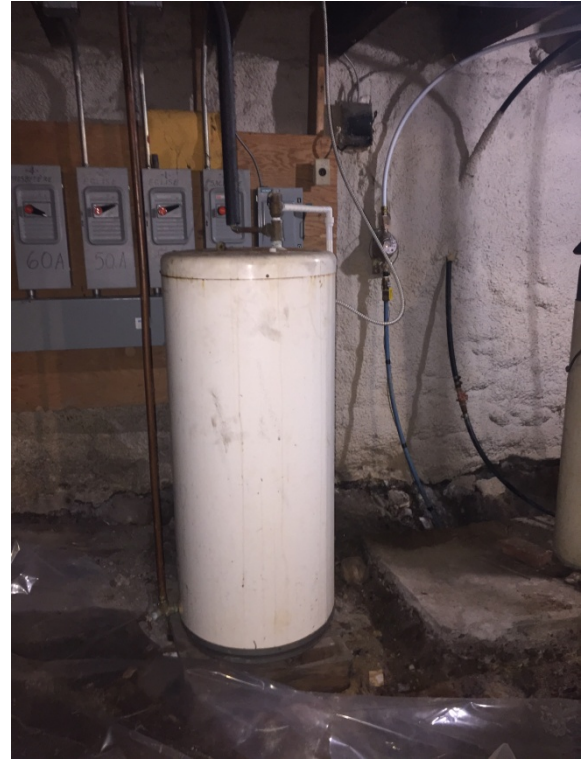
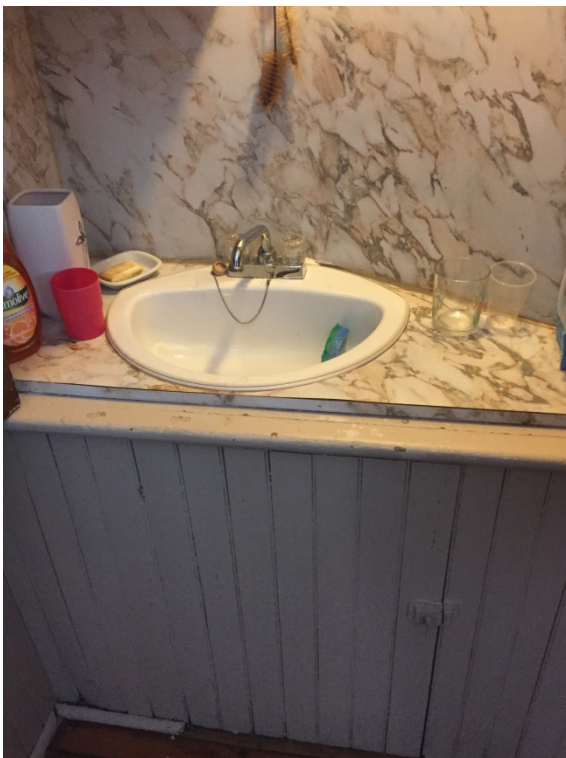
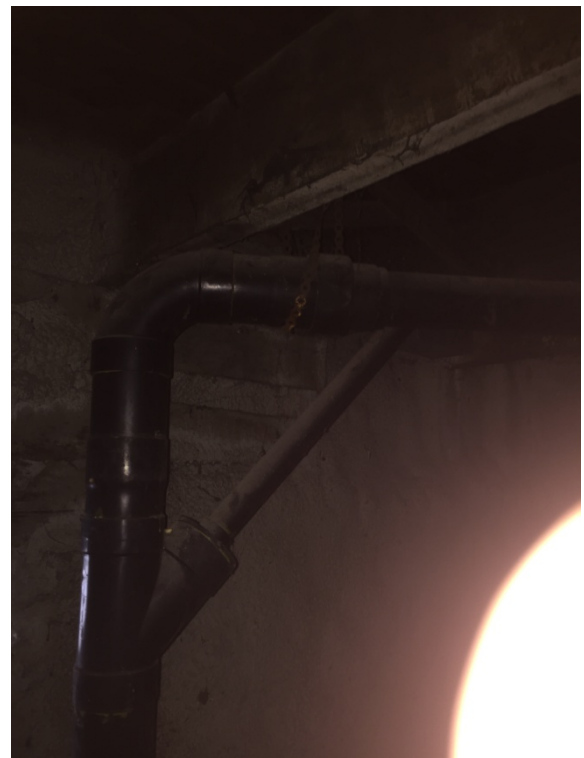
PLOMBERIE :

L'entrée d'eau domestique existante est de $\frac{3}{4}$ pouce de diamètre et de type PEX. Elle est située sous la sacristie. Il n'y a pas de dispositif anti-refoulement (DAR). L'entrée d'eau est récente et est raccordée au réseau de la ville. Anciennement, l'eau domestique provenait d'un puits artésien avec un traitement au sel. Seulement deux lavabos et une toilette sont alimentés par cette entrée d'eau. Le réseau de drainage sanitaire est composé d'une conduite en cuivre de trois (3) pouces pour la toilette et la sortie vers la rue est une conduite de quatre (4) pouces en ABS-DWV. L'eau chaude est produite par un chauffe-eau électrique situé également sous la sacristie.

Selon un futur aménagement pour des blocs sanitaires, l'entrée d'eau devra être remplacée par une entrée d'eau variant de 1,5 à 2 pouces selon les nouveaux besoins. Il y aura une installation conforme aux normes d'aujourd'hui à corriger. Le tuyau de drainage de quatre (4) pouces sera remplacé par un tuyau en PVC-DWV. Ce tuyau de quatre (4) pouces devrait être suffisant en capacité et répondre aux exigences des installations pour recevoir plusieurs appareils de plomberie.

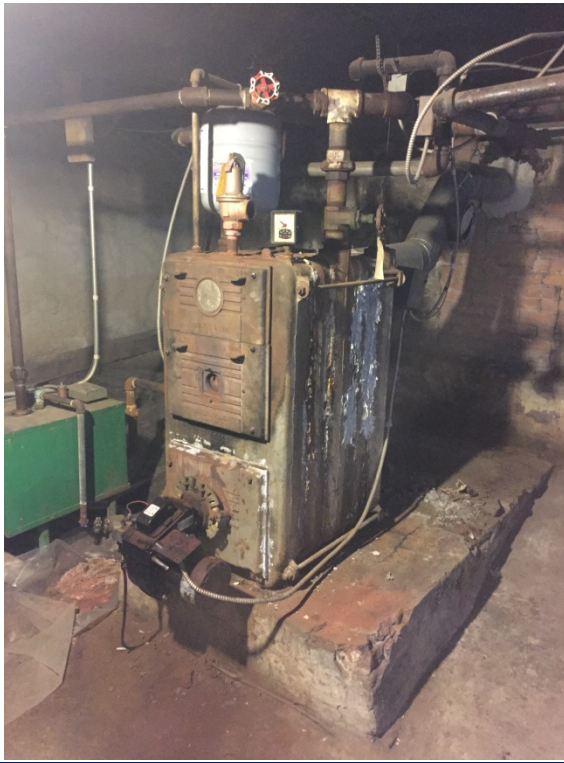
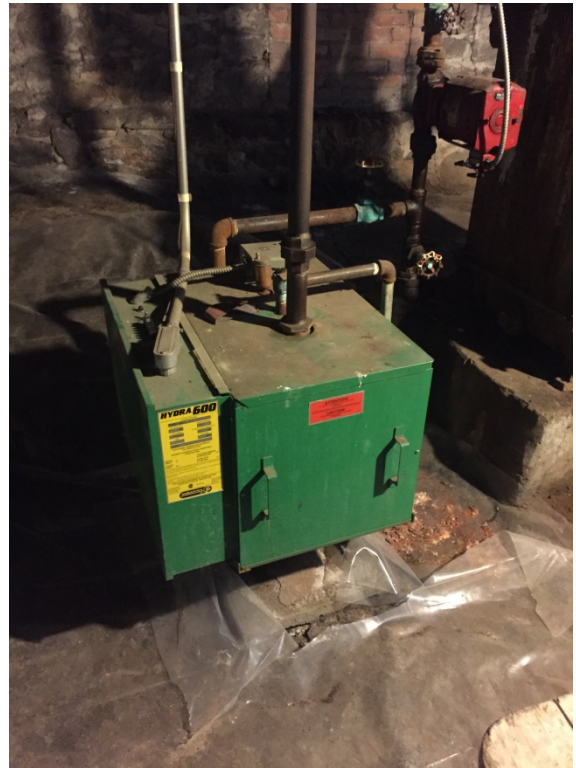
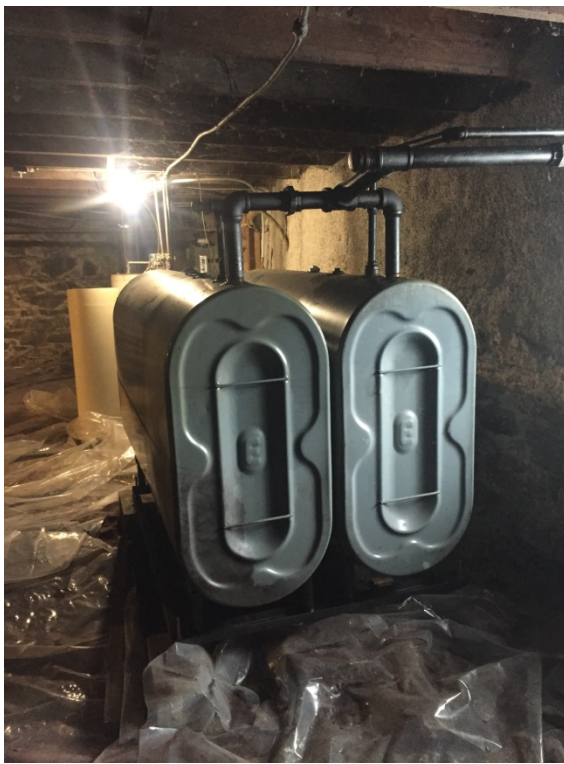
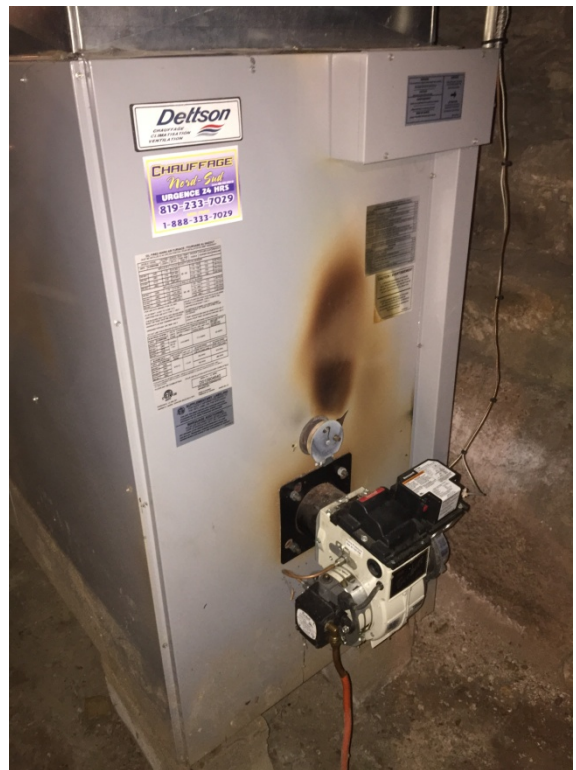
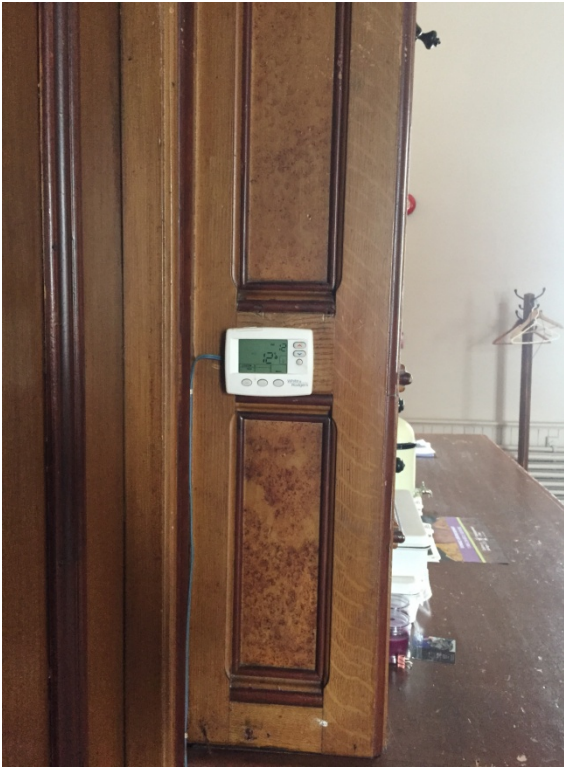
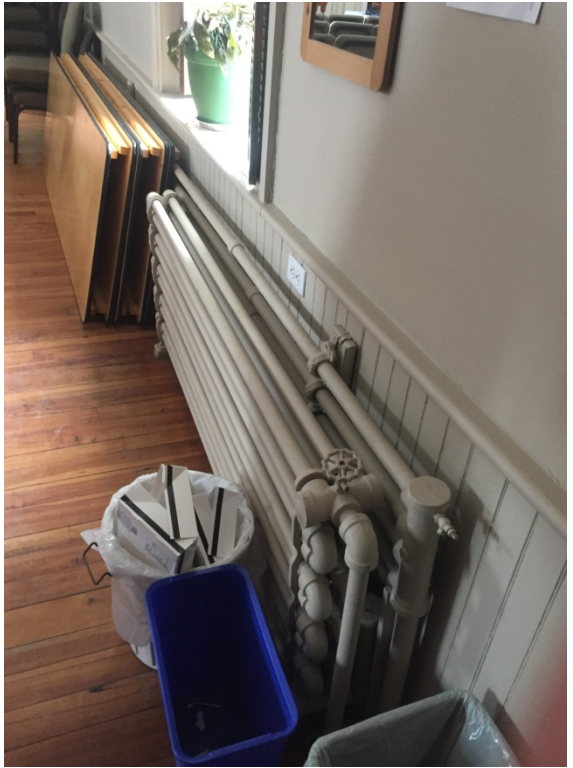
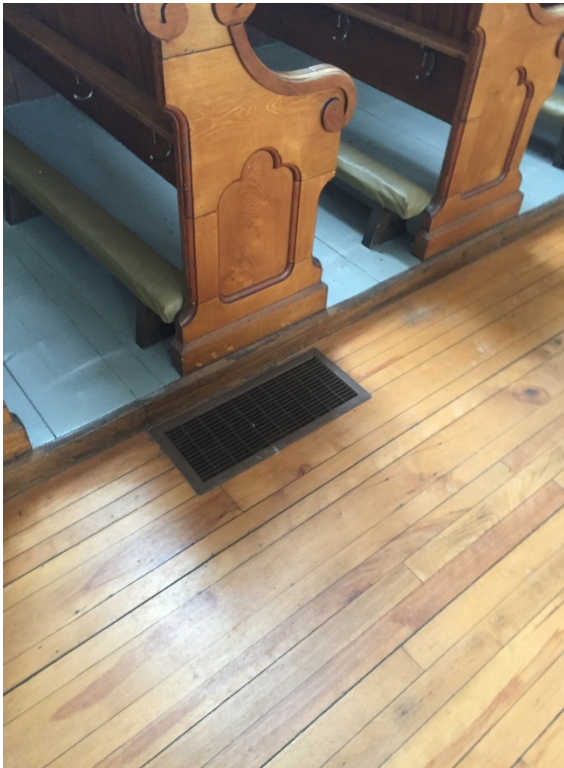
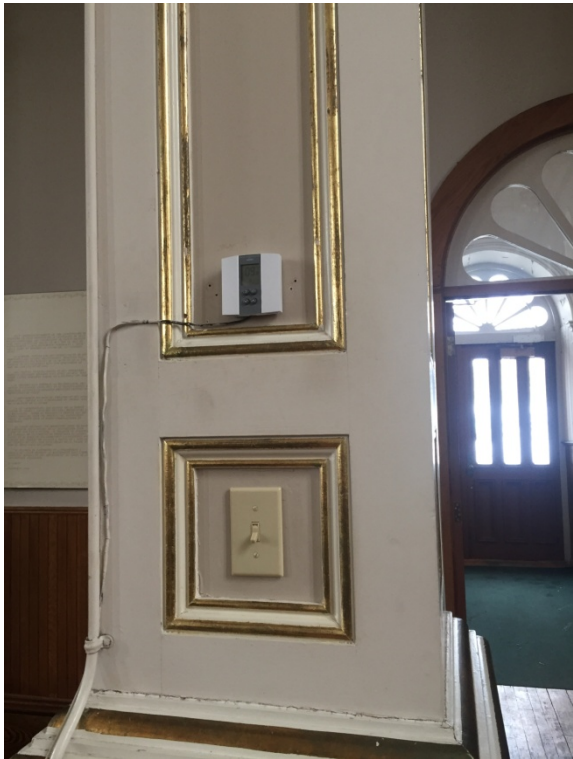
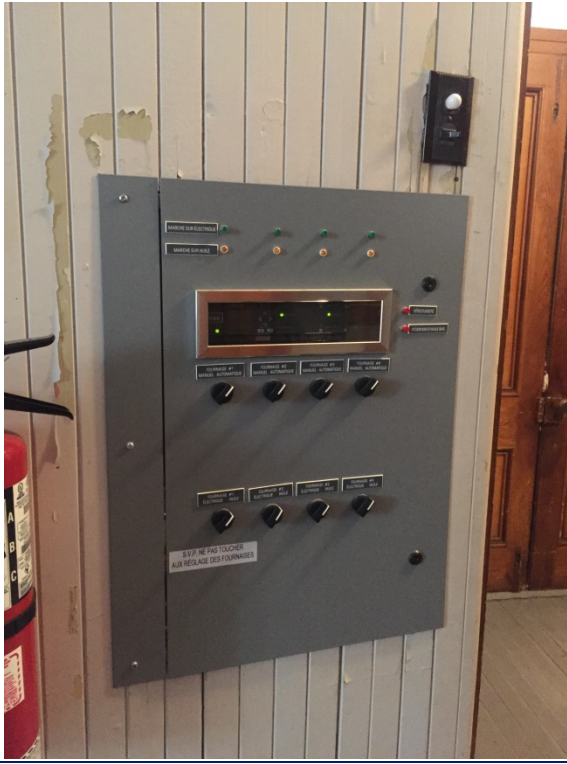
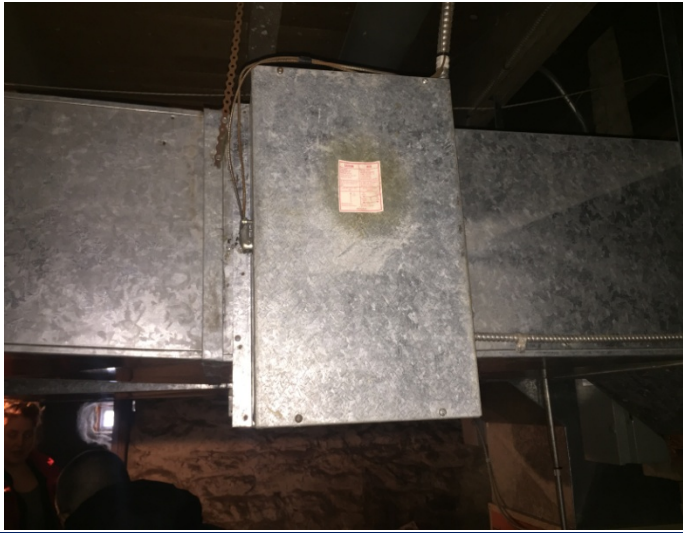
CHAUFFAGE :

Le système de chauffage existant de la sacristie est un système de chauffage à l'eau chaude fonctionnant entre 1800F-1600F. Un ensemble de cabinets de chauffage est installé sous les fenêtres existantes. Ces cabinets sont en acier et semblent avoir été fabriqués sur place. Une chaudière à l'huile de 350 000 BTU/HR input à contribution est installée sous le plancher de la sacristie. Une chaudière électrique de 30 kW est en série avec la chaudière à l'huile. Un thermostat de pièce, situé à l'entrée de la sacristie gère l'Arrêt/Départ du système de chauffage.

Le système de chauffage existant de l'église est un système de chauffage à l'air chaud. Un ensemble de grilles de ventilation est installé dans le plancher de l'église afin de distribuer l'air chaud. Deux fournaies à l'huile de 250 000 BTU/HR input à contribution/chacune sont installées sous le plancher de

l'église. De plus, un serpentín électrique de 40 kW est installé dans le conduit principal de chaque fournaise; il y a une fournaise pour la partie avant de l'église et une fournaise pour la partie arrière et un thermostat de pièce situé sur une colonne qui gère l'Arrêt/Départ du système de chauffage.

Le remplacement du système de chauffage de la sacristie par une thermopompe avec condenseur extérieur est la solution la moins coûteuse. La thermopompe sert à chauffer l'eau pour le chauffage. La pompe existante envoie l'eau chaude vers les cabinets de chauffage qui sont en place. Avec une température d'eau de 1300F, cet équipement pourra couvrir une bonne partie de la saison de chauffage. La limite de fonctionnement du condenseur extérieur est d'environ -70C. À partir de ce point, la thermopompe doit être

Le remplacement du système de chauffage de l'église par une thermopompe avec condenseur extérieur est la solution la moins coûteuse. Le ventilateur de la thermopompe pousse l'air chaud dans le réseau de conduit de l'église. Avec une température de l'air à environ 1300F, cet équipement pourra couvrir une bonne partie de la saison de chauffage. La limite de fonctionnement du condenseur extérieur est d'environ -70C. À partir de ce point, la thermopompe doit être arrêtée. Le manque à gagner pour le chauffage doit être comblé par un deuxième serpentin électrique de 40 kW.

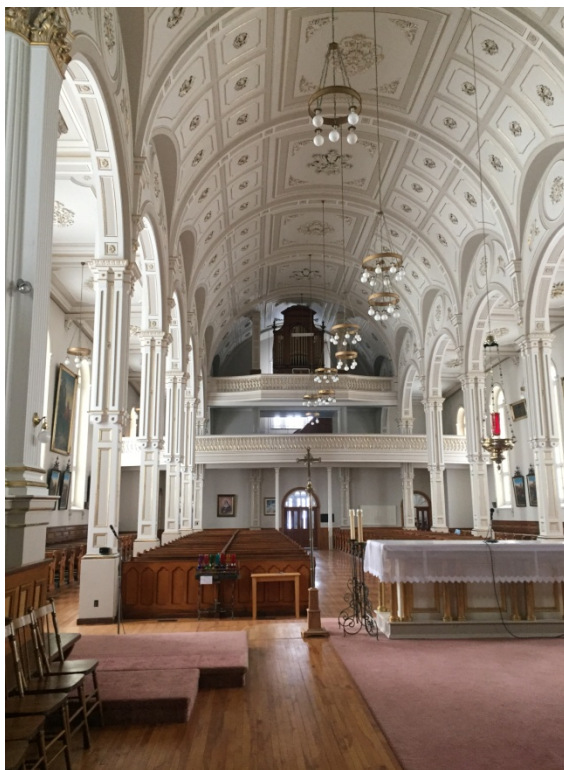
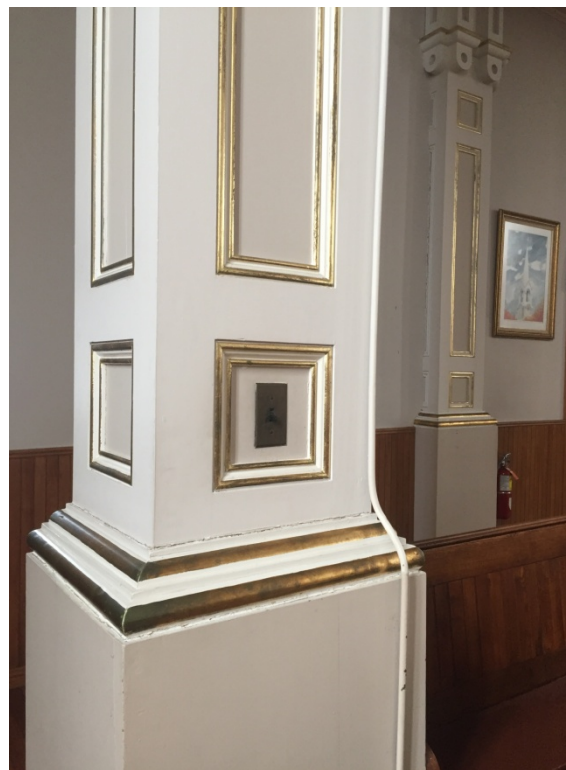
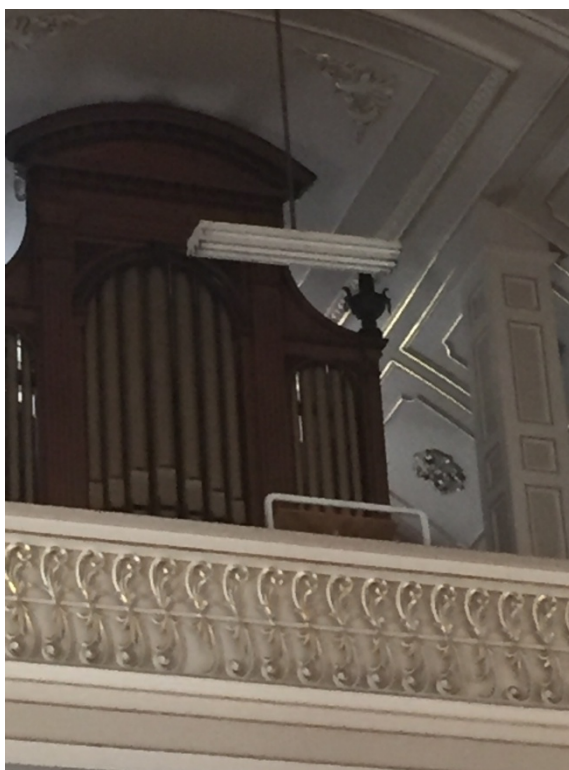
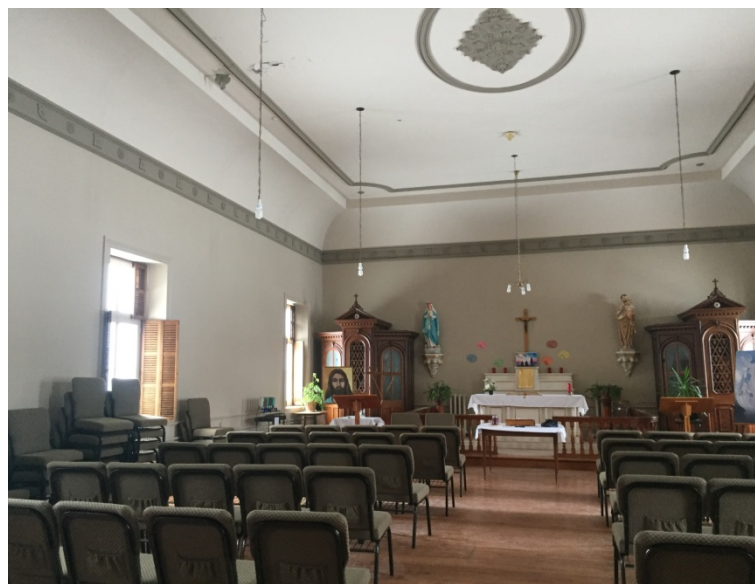
ÉCLAIRAGE :

L'éclairage est tel que dans la plupart des églises de l'époque : minimaliste. L'éclairage est fonctionnel, sans plus, et se compose principalement de lampes incandescentes (pour la partie centrale), des fluorescents (pour les aires de la sacristie et de la préparation à la messe) et du sodium haute pression pour l'éclairage extérieur (au pourtour de l'édifice). Les contrôles sont standards et se font par des interrupteurs.

À l'intérieur, tout comme à l'extérieur, les systèmes d'éclairage devront être revus afin de les rendre efficaces. Ils doivent être remplacés par les nouvelles technologies de type diodes électroluminescentes (DEL) et être contrôlés judicieusement selon leur vocation.

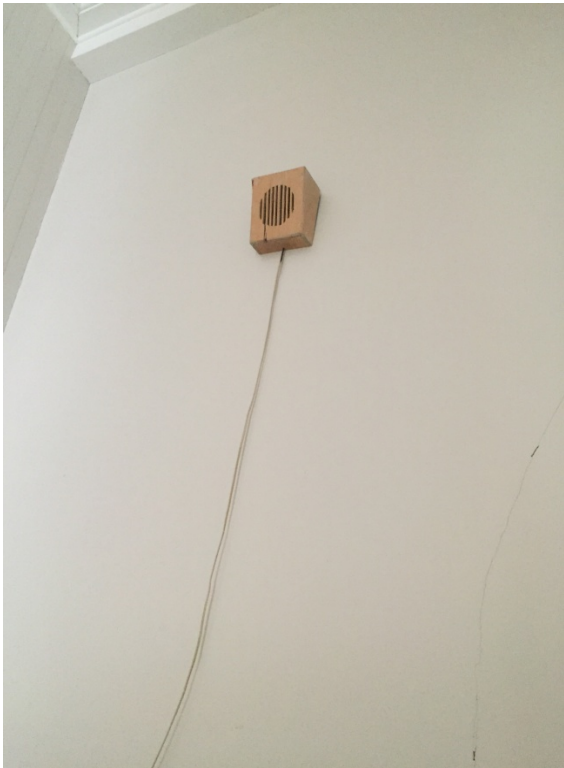
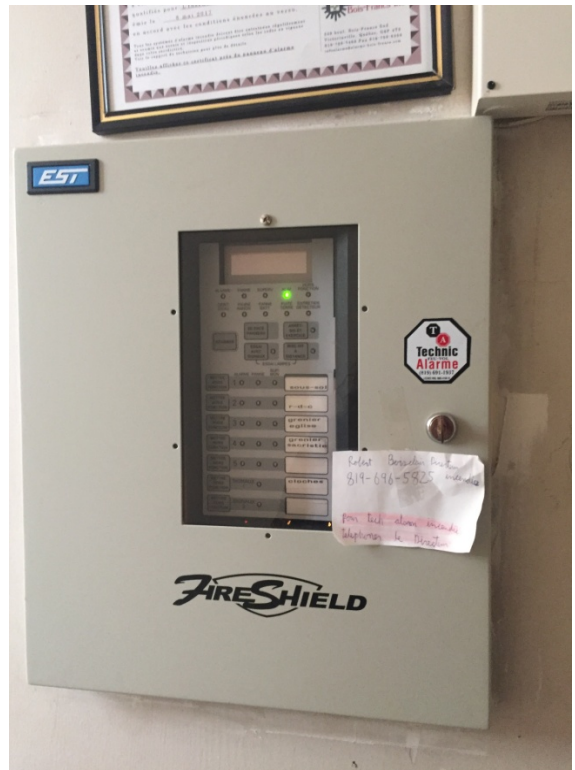
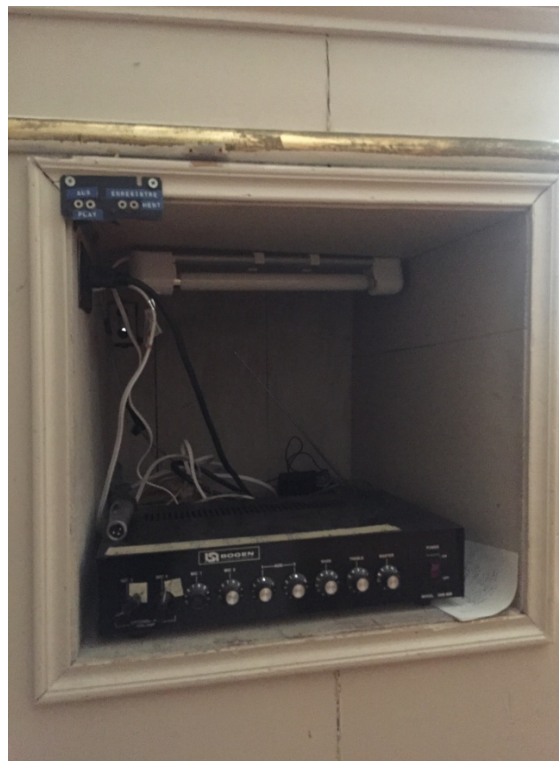
ALARME INCENDIE ET AUDIO :

Le système d'alarme-incendie en place est un système conventionnel de marque Chubb-Edwards de la série EST. Ce système convient pour les besoins et l'usage actuel de l'établissement. Un certificat de conformité de bon fonctionnement doit être fait et envoyé annuellement au client et conformément à la norme CSA.

Un système audio est présent sur place et permet au célébrant d'être entendu par l'assemblée. Le système se compose de haut-parleurs muraux, de microphones, d'un amplificateur et d'un récepteur-émetteur qui permet de décoder les signaux et les réémettre amplifiés.

Étant donné la réfection, les modifications majeures au bâtiment et le changement de vocation de l'établissement, il est proposé de modifier le panneau d'alarme-incendie afin qu'il soit conforme aux nouvelles divisions à prévoir. Pour la flexibilité des installations, nous proposons le remplacement par une version plus récente et qui sera

de type adressable à multi zonage. Toutefois, selon la nouvelle vocation de l'établissement, il se pourrait que le système actuel puisse être conservé.

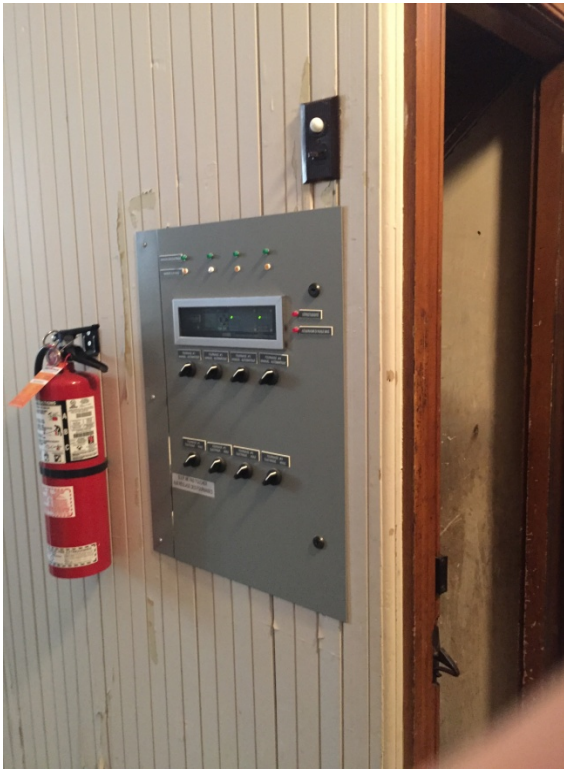
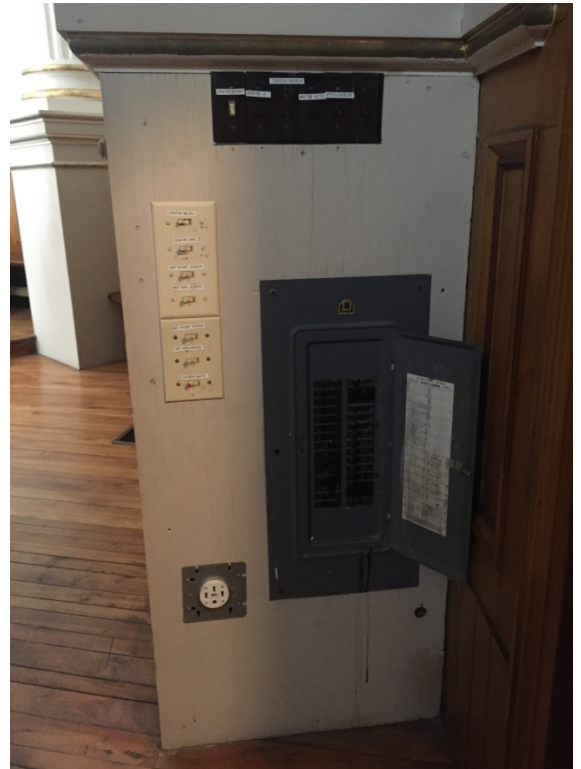
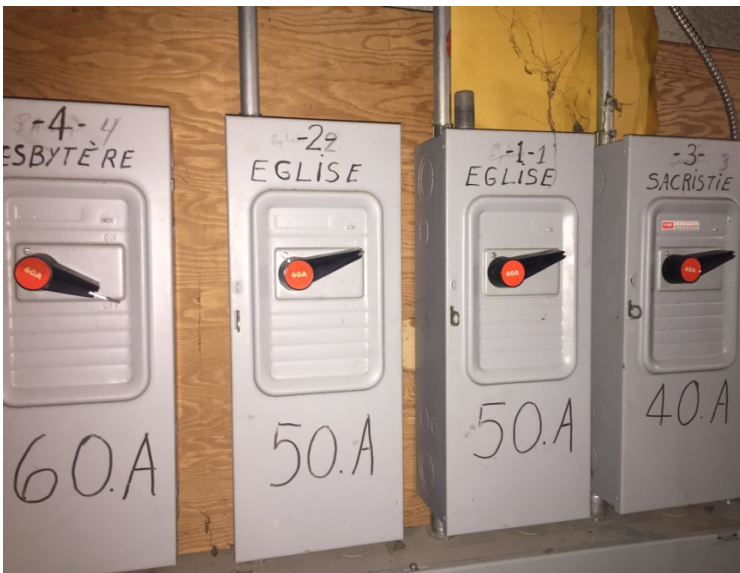
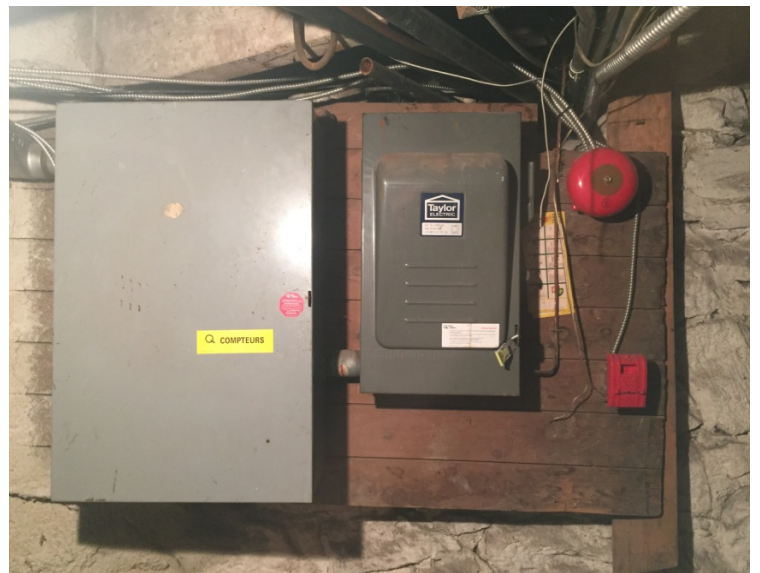
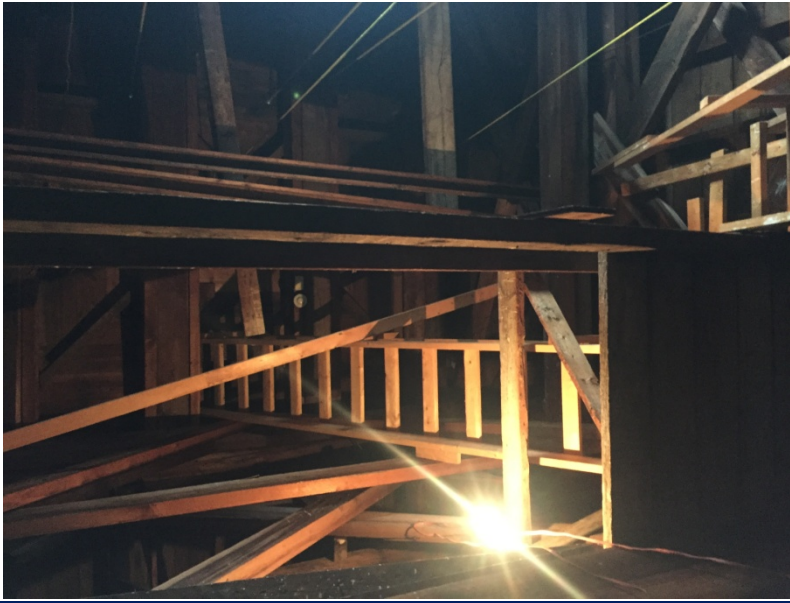
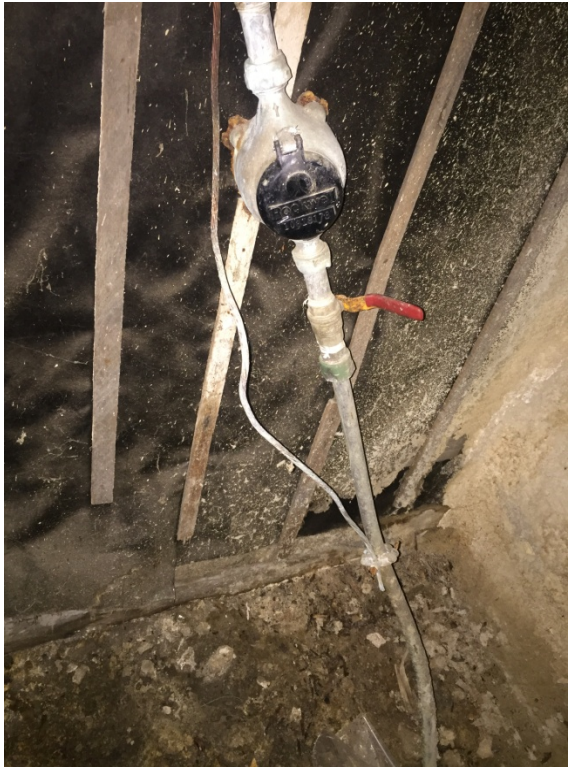
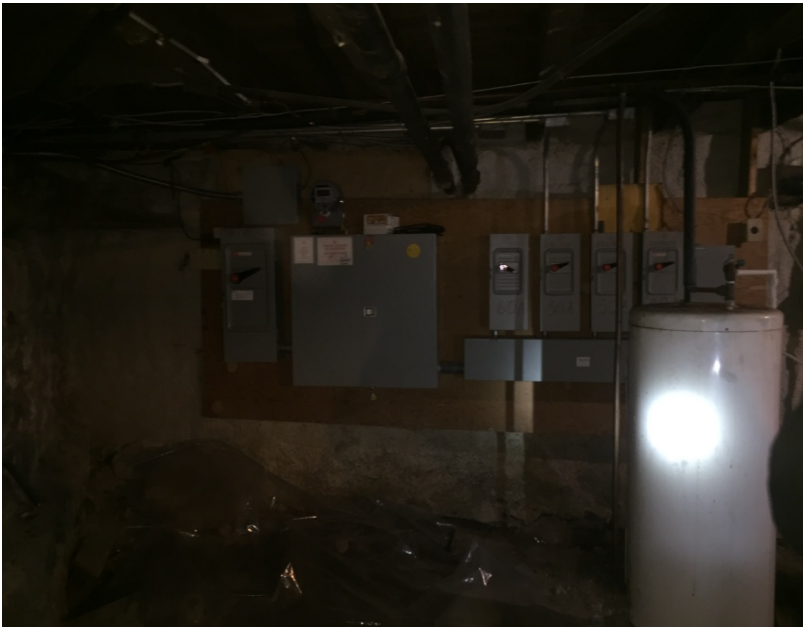
DISTRIBUTION :

Le point d'entrée de la distribution électrique de l'église est aérien et se fait via un poteau client installé à proximité du presbytère et de l'église. La distribution électrique principale dans le bâtiment comporte les deux (2) réseaux suivants :

- réseau à 347/600 volts, 4 fils, 3 pôles dédié aux forces motrices, le point d'entrée est localisé au sous-sol du même côté que les appareils de ventilation principaux;
- réseau à 120/240 volts, 3 fils, 2 pôles dédié pour l'ensemble des charges d'éclairage et des services, de la distribution est localisée près de la cage d'escalier accédant à l'étage du rez-de-chaussée près du chœur.

Le panneau électrique à l'arrière de l'hôtel semble avoir subi l'infiltration d'humidité. Il faudrait investiguer davantage pour connaître les impacts sur les composantes de l'appareil à l'interne.

Les autres panneaux semblent opérationnels et fonctionnels. Ils satisfont aux besoins actuels et futurs le cas échéant. L'état de la filerie générale devra être vérifié en profondeur. Cependant, il semble à première vue que tout répond aux normes actuelles. Les composantes pourraient être conservées pour des nouveaux travaux.

Le bâtiment date de plusieurs années et le client désire, avec le réaménagement des lieux, rendre fonctionnel l'église par diverses activités de nature multiple. Pour ce faire, et malgré le fait que le bâtiment soit bien entretenu, certaines modifications doivent être réalisées afin de permettre la flexibilité désirée de l'établissement. Nous proposons de regrouper les deux (2) entrées par une seule et de 400 ou 600 ampères selon les demandes énergétiques de la nouvelle vocation de l'église.

Une nouvelle mise à la terre doit être installée à proximité des éléments de la nouvelle distribution électrique et être reliée à l'entrée d'eau (s'assurer que cette dernière est métallique). L'ensemble des composantes de la distribution doit être reliée à la nouvelle mise à la terre et doit répondre aux particularités d'installation des codes en vigueur.
